## RAPPORTO DI VENDITA: CATERPILLAR MH3022 - Matricola FM200### - Anno 2015

Il presente rapporto riporta in sintesi le osservazioni emerse dall'ispezione tecnica che il nostro consulente ha effettuato sulla macchina.

**Modello:** MH3022

**Matricola:** FM200###

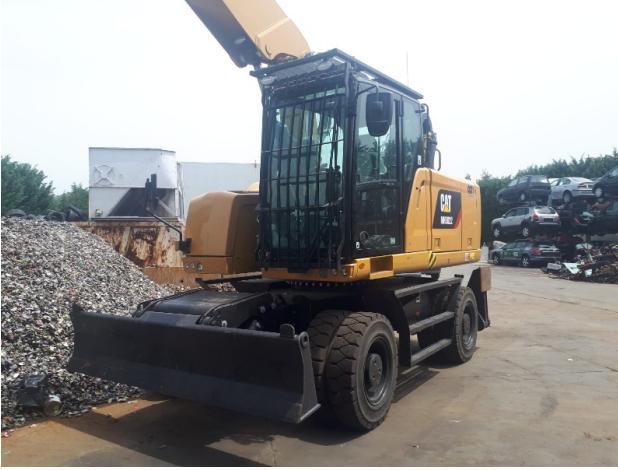
◆ Il contaore e':

7754
