## RAPPORTO DI VENDITA: VOLVO L120#KVOLV - Matricola L120EV20565 - Anno 2006

Il presente rapporto riporta in sintesi le osservazioni emerse dall'ispezione tecnica che il nostro consulente ha effettuato sulla macchina.

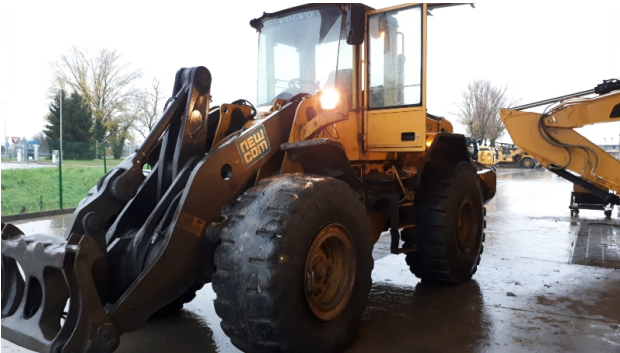
◆ Il contaore e':

Funzionante
