RAPPORTO DI VENDITA: ATLAS COPCO KRP 102U - Matricola BES100794 - Anno 2018

Modello: KRP 102U

Matricola: BES100794

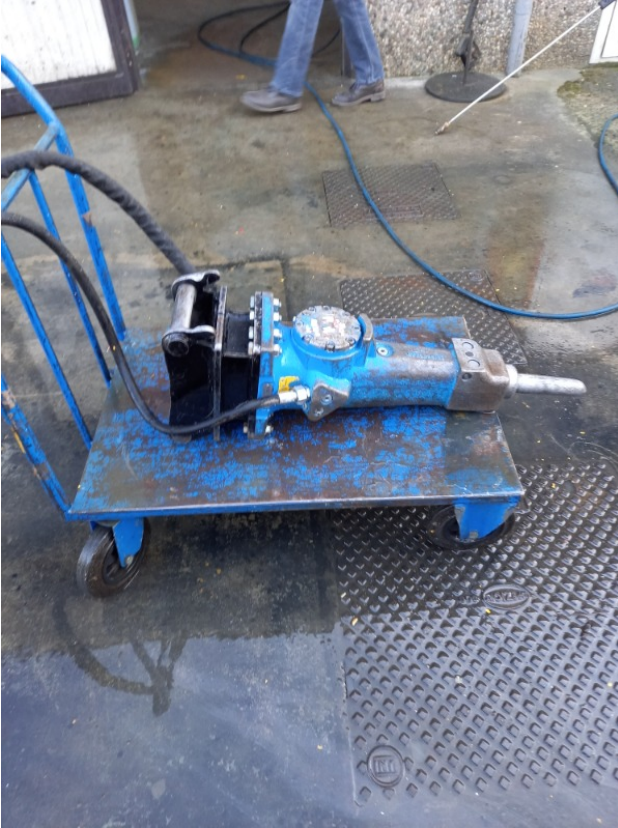
- ◆ Condizioni del telaio/bumper: Buono

- ◆ Condizioni di funzionamento motore: Buono
