RAPPORTO DI VENDITA: DOPPSTADT INVENTHOR6 - Matricola M2D38### - Anno 2021

Il presente rapporto riporta in sintesi le osservazioni emerse dall'ispezione tecnica che il nostro consulente ha effettuato sulla macchina.

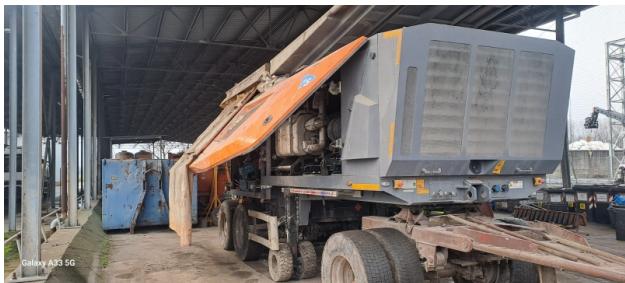
◆ Il contaore e':

Funzionante
