## RAPPORTO DI VENDITA: CATERPILLAR 226D3 - Matricola D5R00### - Anno 2019

Il presente rapporto riporta in sintesi le osservazioni emerse dall'ispezione tecnica che il nostro consulente ha effettuato sulla macchina.

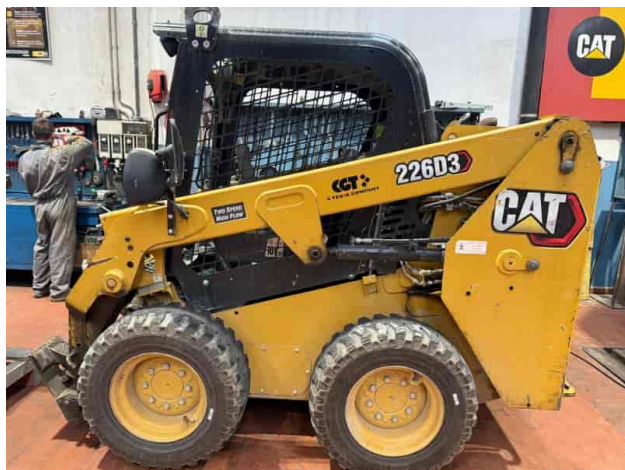
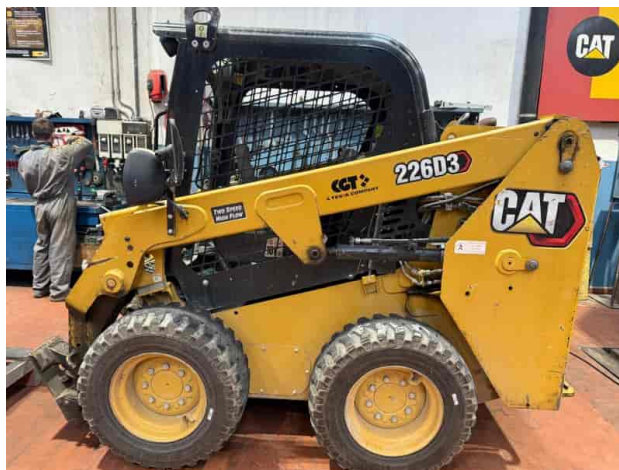
Foto

| ◆ Struttura braccio: | Buono |

PRESENZA SALDATURE, CRICCHE O RINFORZI : No
