RAPPORTO DI VENDITA: CASE SV280 - Matricola PM424231 - Anno 2022

Il presente rapporto riporta in sintesi le osservazioni emerse dall'ispezione tecnica che il nostro consulente ha effettuato sulla macchina.

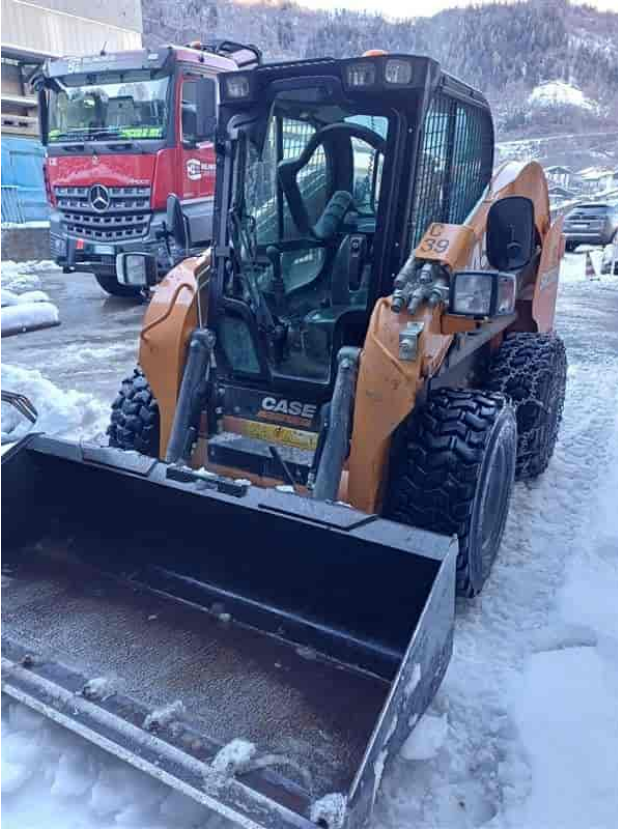
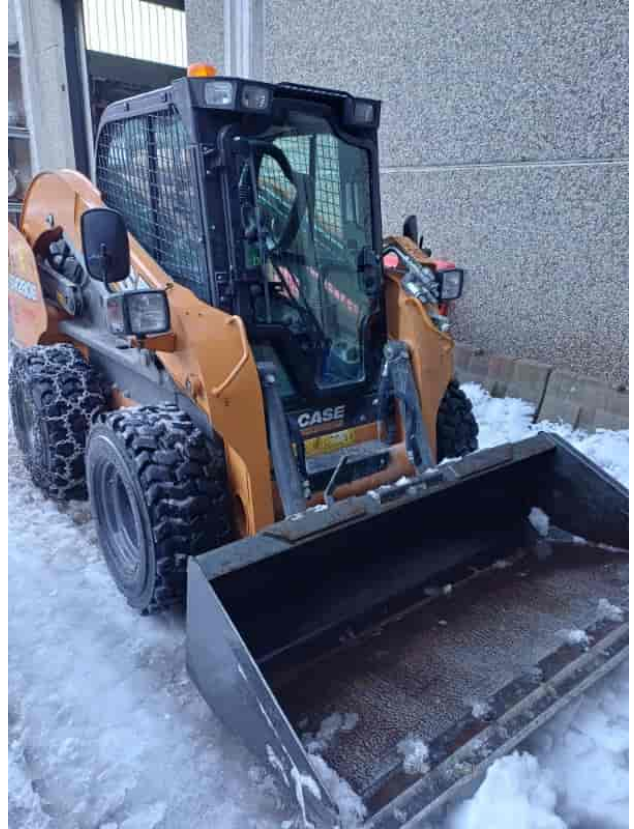
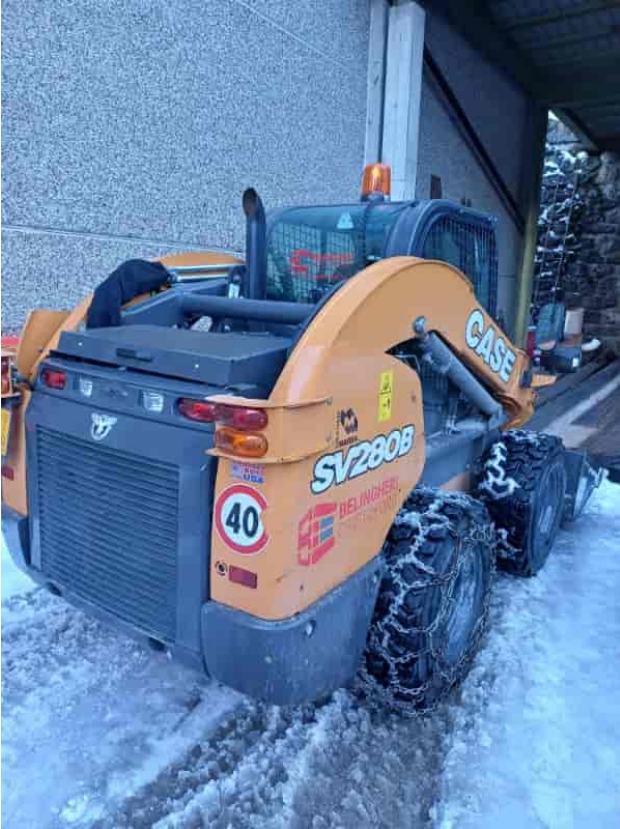
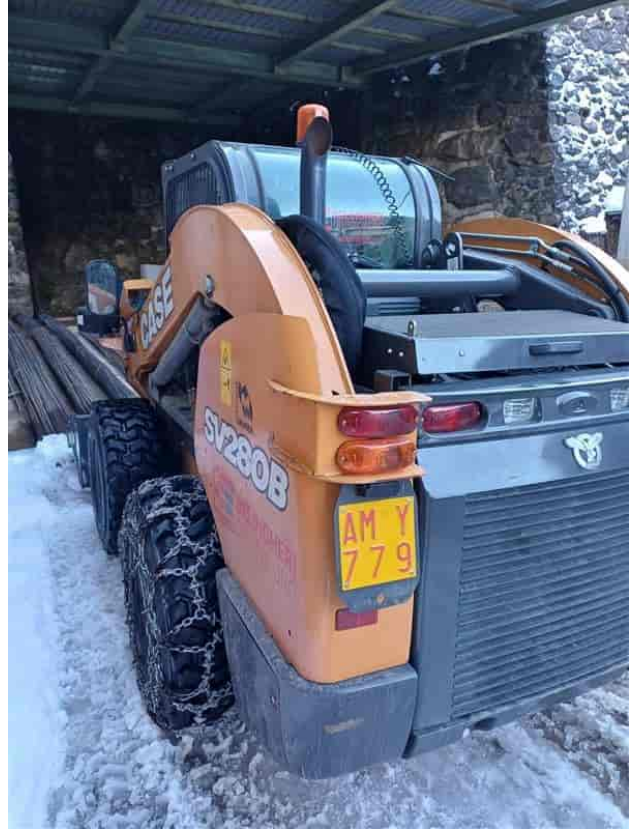
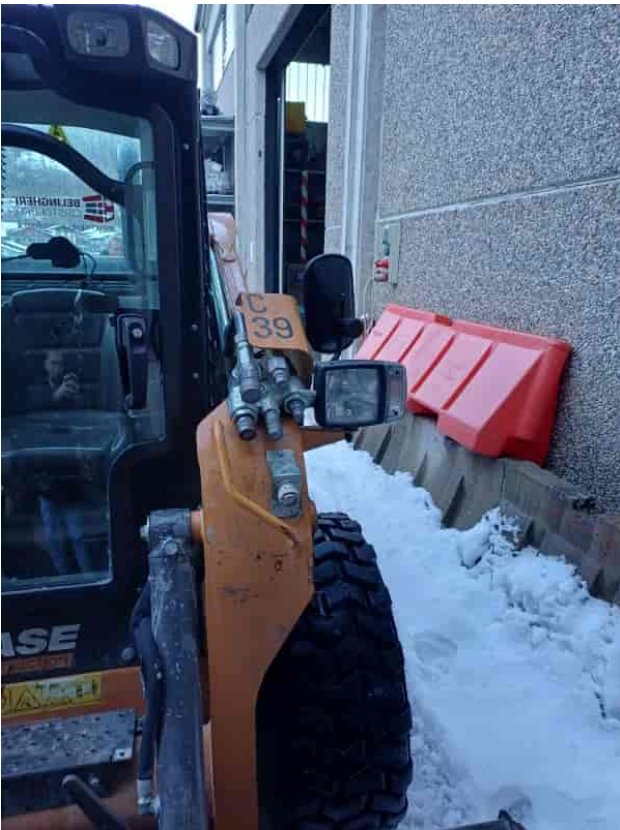
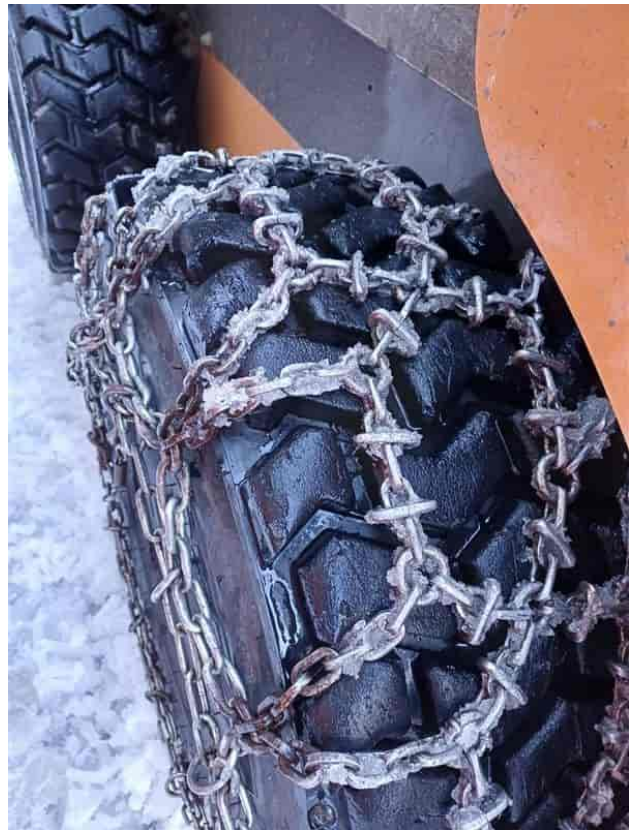
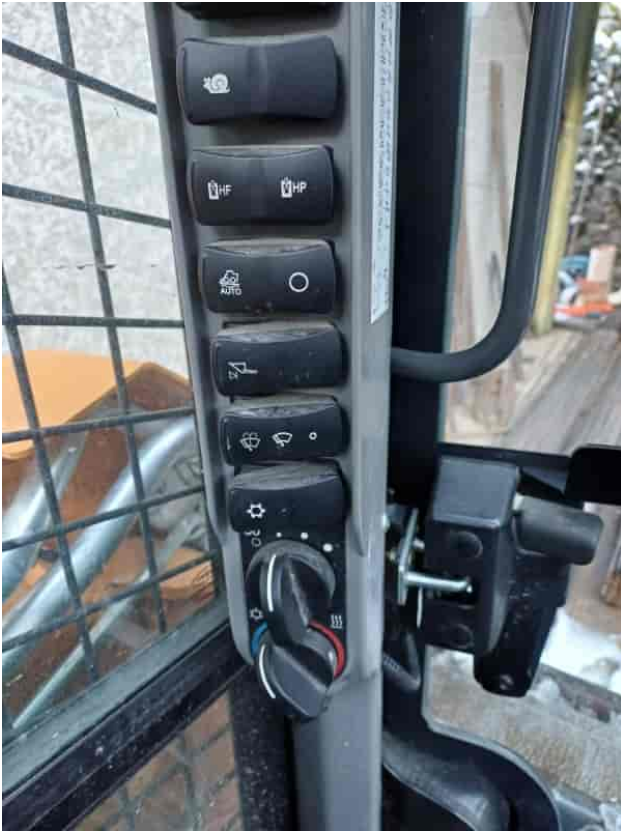
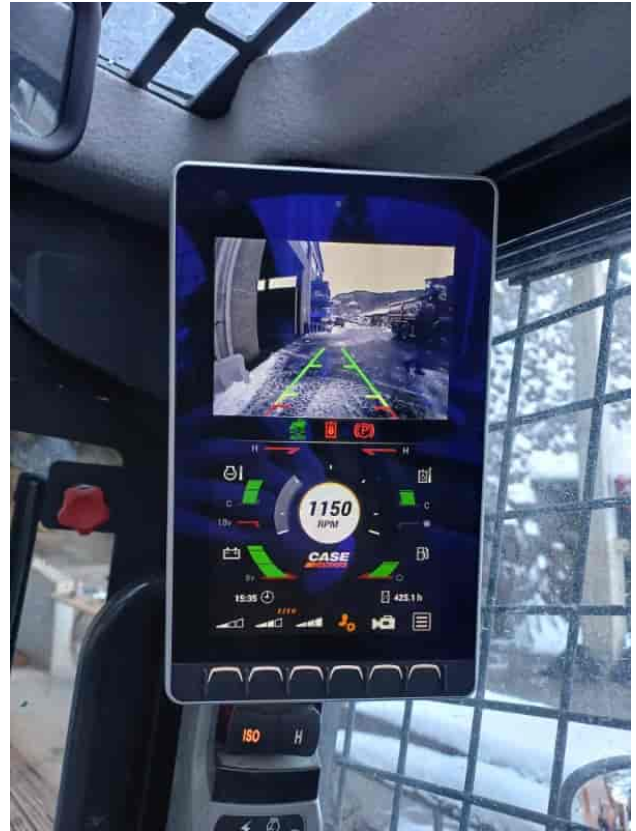
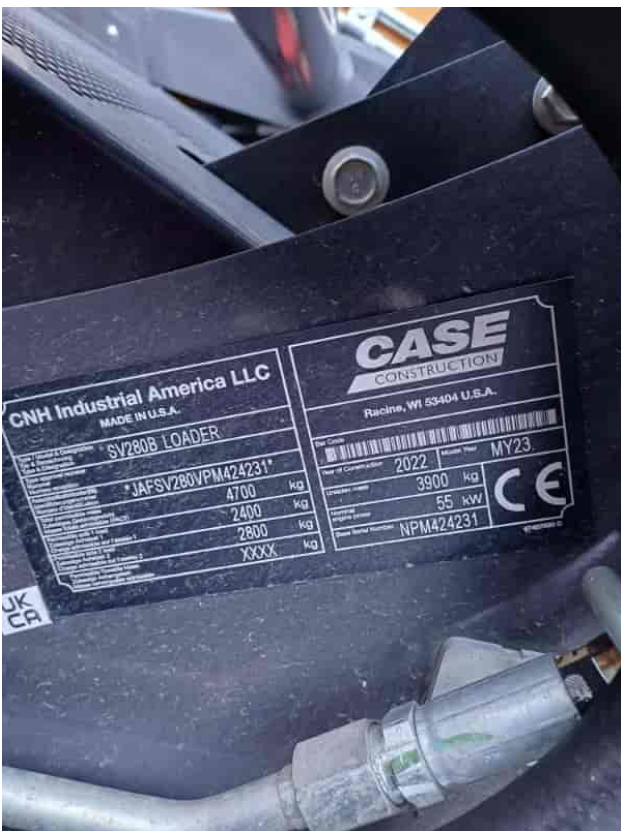
FOTOGRAFIE MACCHINA

◆ Il contaore e':

Funzionante
