## RAPPORTO DI VENDITA: CATERPILLAR 226D - Matricola HRD02### - Anno 2017

Il presente rapporto riporta in sintesi le osservazioni emerse dall'ispezione tecnica che il nostro consulente ha effettuato sulla macchina.

**Modello:** 226D

**Matricola:** HRD02###

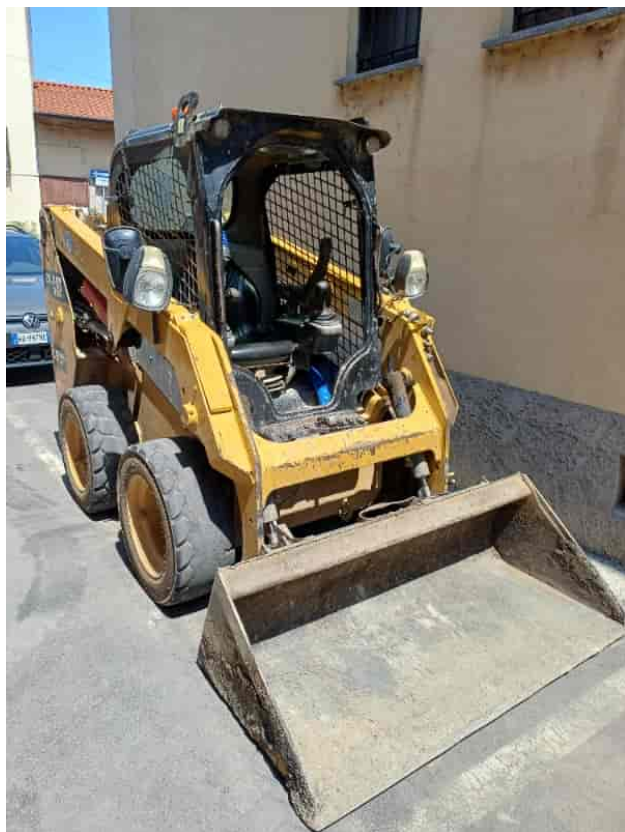
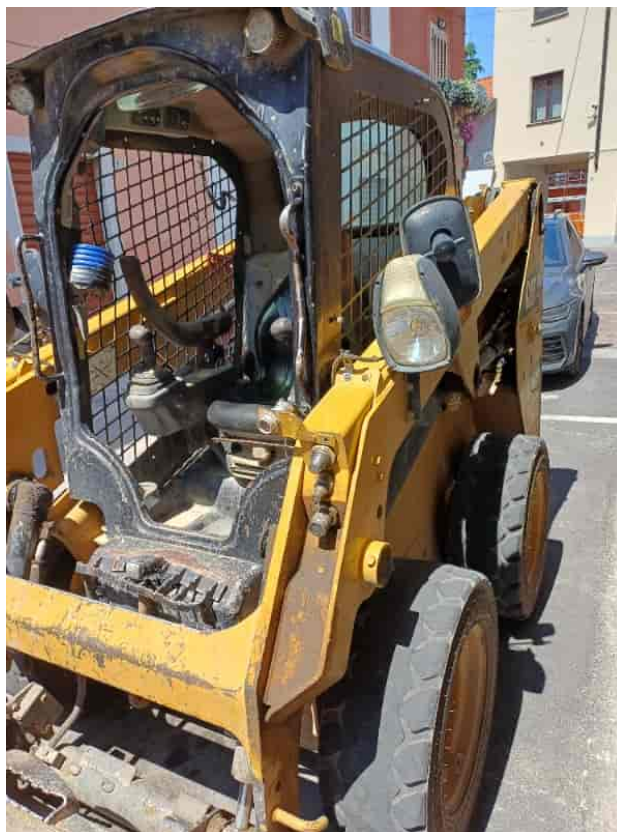
◆ Il contaore e':

Funzionante
