### RAPPORTO DI VENDITA: CATERPILLAR 140K - Matricola JPA04999 - Anno 2018

**Modello:** 140K

**Matricola:** JPA04999

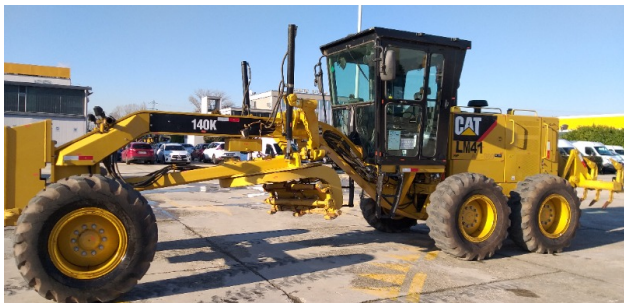
◆ Il contaore e':

Funzionante
