RAPPORTO DI VENDITA: ATLAS COPCO KRP 102U - Matricola BES071148 - Anno 2016

Il presente rapporto riporta in sintesi le osservazioni emerse dall'ispezione tecnica che il nostro consulente ha effettuato sulla macchina.

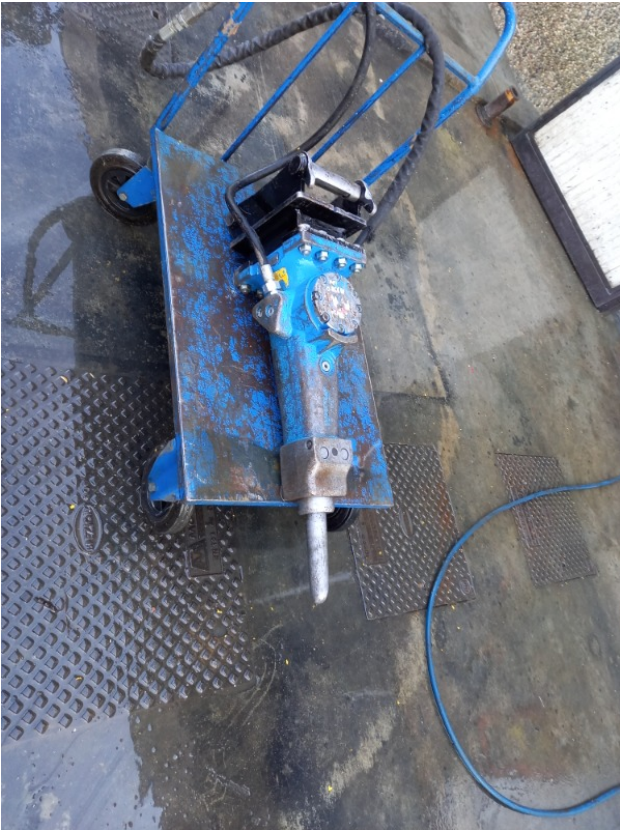
FOTOGRAFIE MACCHINA

◆ Condizioni della verniciatura: Buono

◆ Condizioni del telaio/bumper: Buono

◆ Motore presenta perdite olio: No

◆ Condizioni di funzionamento motore: Buono

◆ Verifica usura/gioco boccola punta: Buono
