RAPPORTO DI VENDITA: ATLAS COPCO KRP 102U - Matricola BES100798 - Anno 2018

Il presente rapporto riporta in sintesi le osservazioni emerse dall'ispezione tecnica che il nostro consulente ha effettuato sulla macchina.

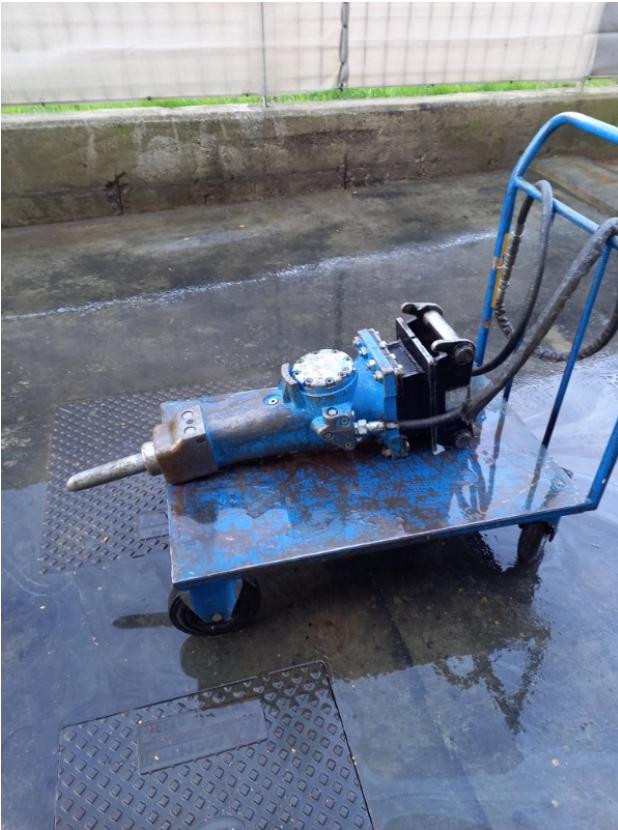
FOTOGRAFIE MACCHINA

| ◆ Condizioni della verniciatura: | Scarso |

| ◆ Verifica usura/gioco boccola punta: | Scarso |
