RAPPORTO DI VENDITA: ATLAS COPCO KRP 102U - Matricola BES100789 - Anno 2018

Il presente rapporto riporta in sintesi le osservazioni emerse dall'ispezione tecnica che il nostro consulente ha effettuato sulla macchina.

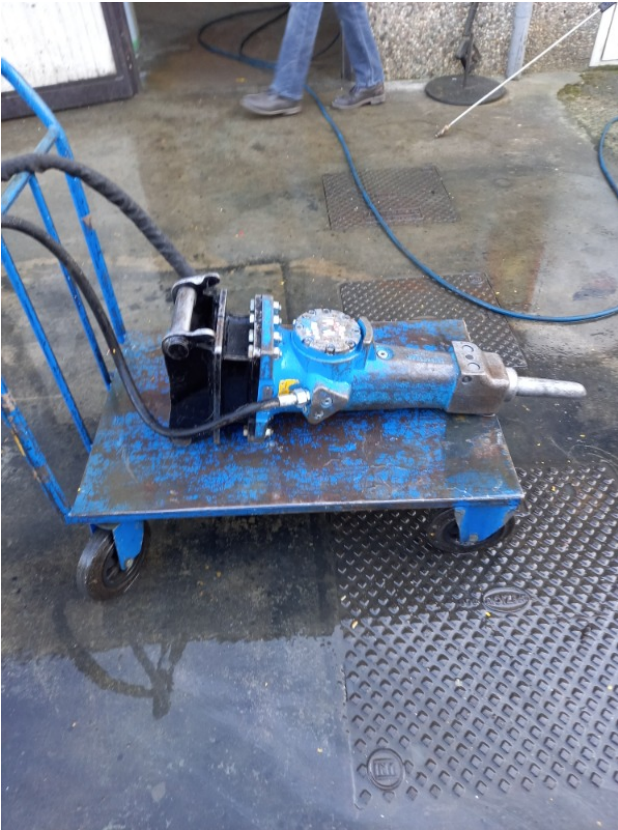
FOTOGRAFIE MACCHINA

◆ Verifica usura/gioco boccola punta: Scarso
