RAPPORTO DI VENDITA: COLMAR CL401#KCOLM - Matricola 7### - Anno 2002

Il presente rapporto riporta in sintesi le osservazioni emerse dall'ispezione tecnica che il nostro consulente ha effettuato sulla macchina.

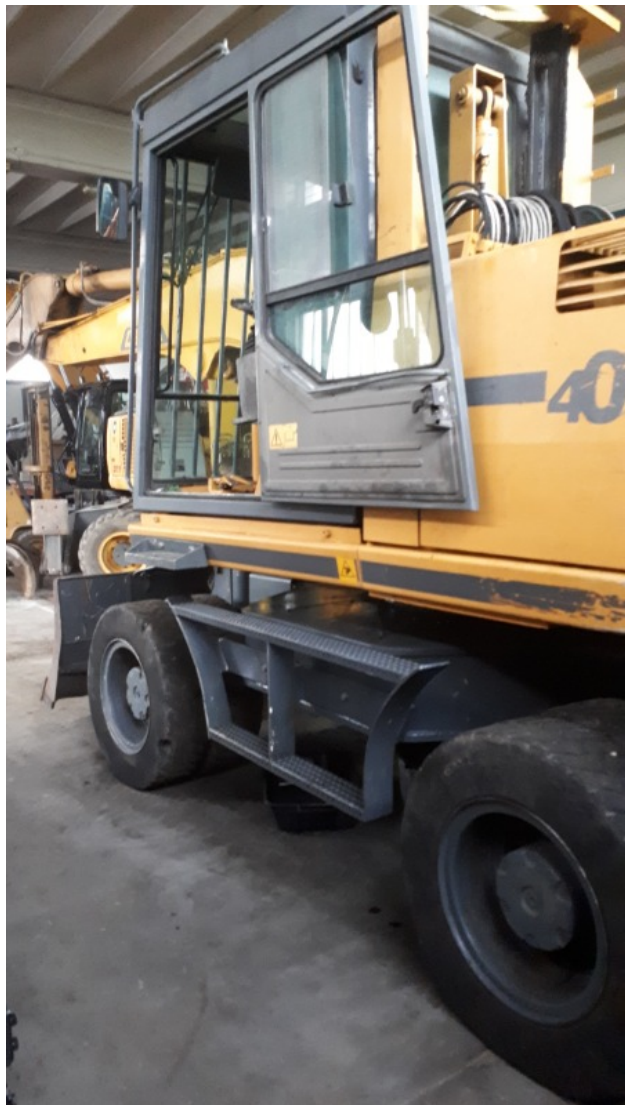
◆ Il contaore e':

Funzionante
