RAPPORTO DI VENDITA: CATERPILLAR 215 - Matricola 9TF02### - Anno 1992

Il presente rapporto riporta in sintesi le osservazioni emerse dall'ispezione tecnica che il nostro consulente ha effettuato sulla macchina.

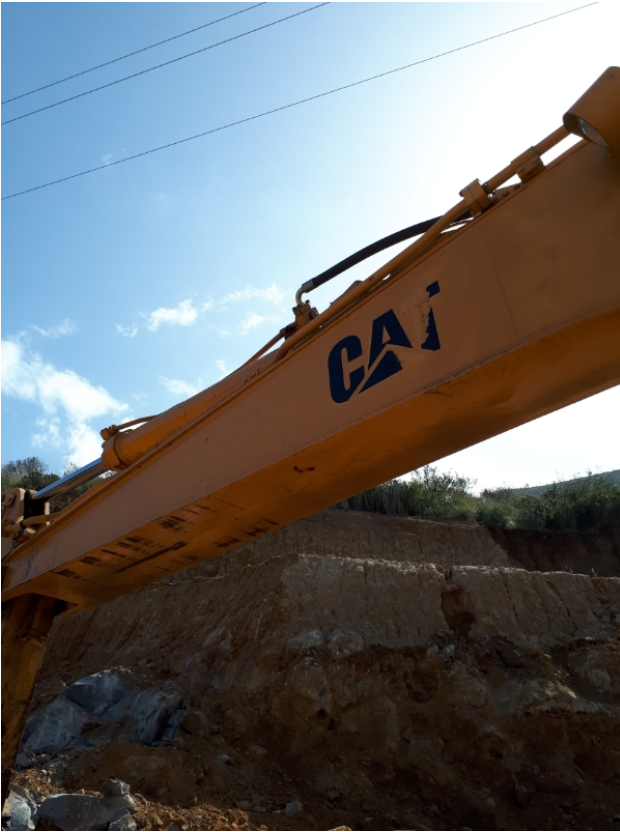
Foto

◆ Struttura braccio: Buono

PRESENZA SALDATURE, CRICCHE O RINFORZI : No

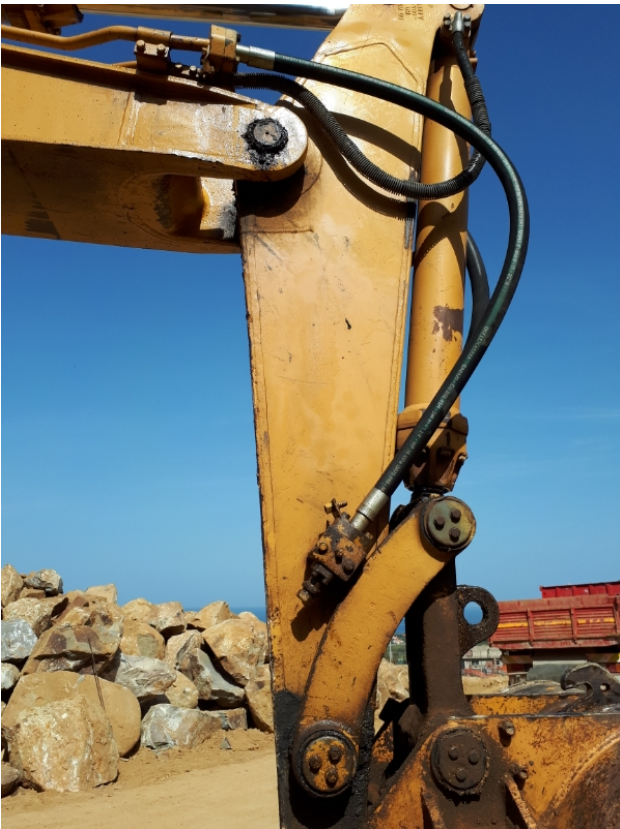
Foto

◆ Struttura avambraccio:

Buono

PRESENZA SALDATURE, CRICCHE O RINFORZI : No
