RAPPORTO DI VENDITA: CATERPILLAR 323F - Matricola MFY20### - Anno 2019

Il presente rapporto riporta in sintesi le osservazioni emerse dall'ispezione tecnica che il nostro consulente ha effettuato sulla macchina.

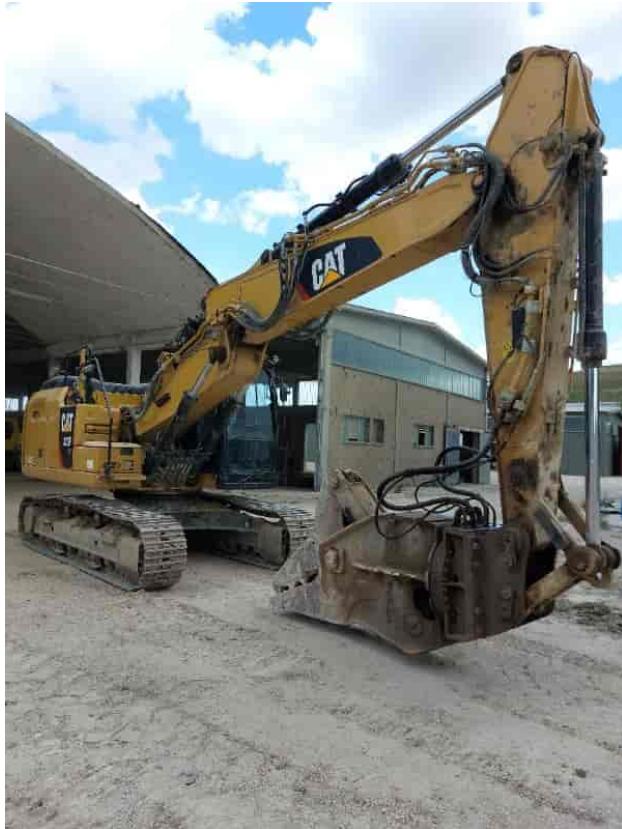
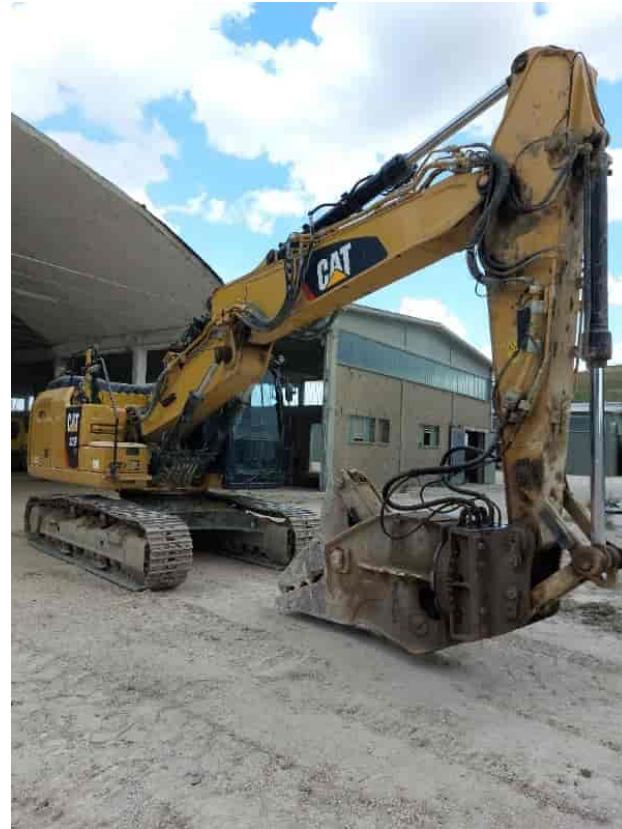
Foto

◆ Struttura braccio: Molto buono

PRESENZA SALDATURE, CRICCHE O RINFORZI : No

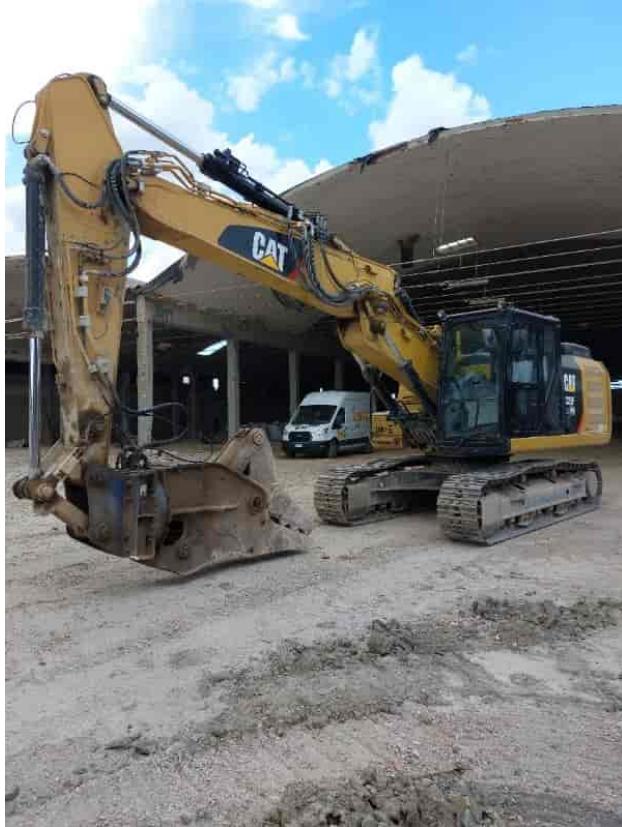
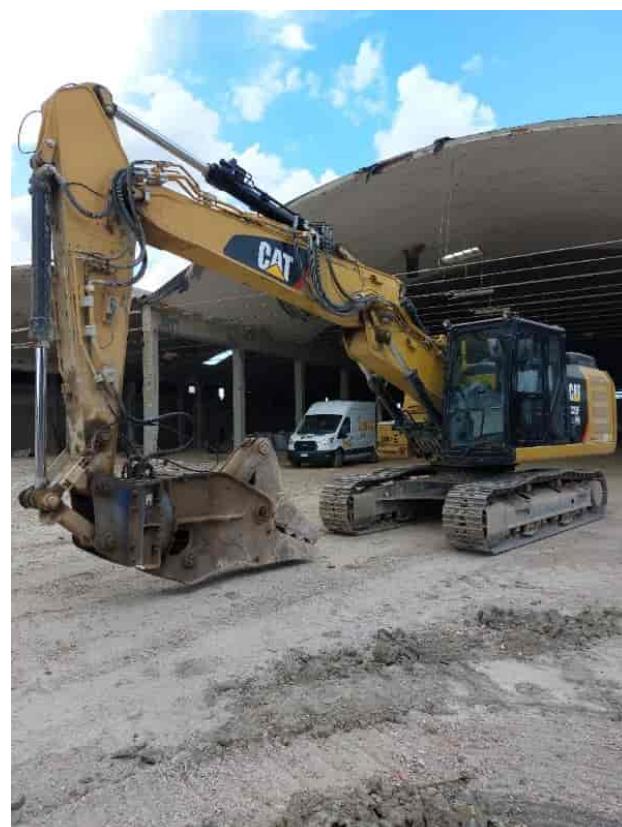
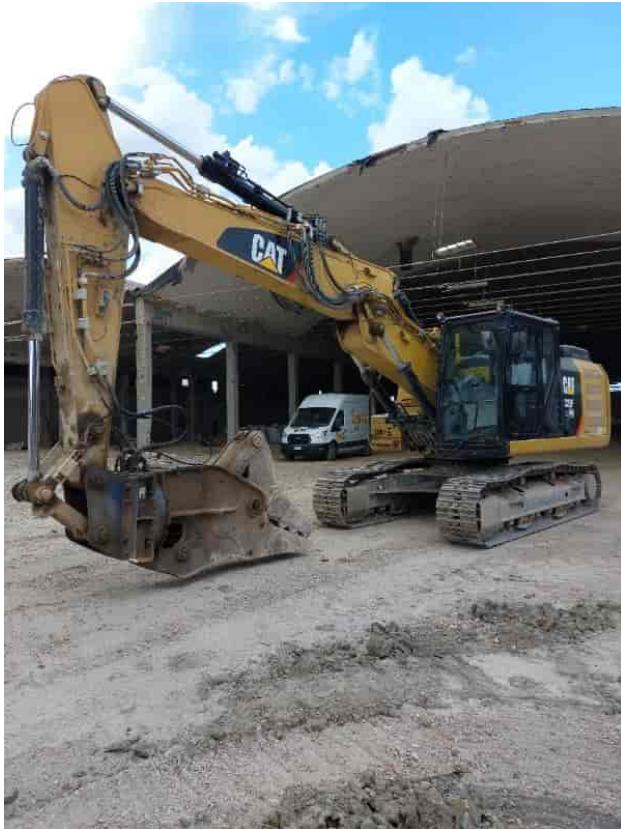
Foto

◆ Struttura avambraccio:

Molto Buono

PRESENZA SALDATURE, CRICCHE O RINFORZI : No
