RAPPORTO DI VENDITA: KOMATSU PW220#KKOMA - Matricola K40119 - Anno 2007

Il presente rapporto riporta in sintesi le osservazioni emerse dall'ispezione tecnica che il nostro consulente ha effettuato sulla macchina.

Famiglia: ESCAVATORE GOMMATO PICCOLO

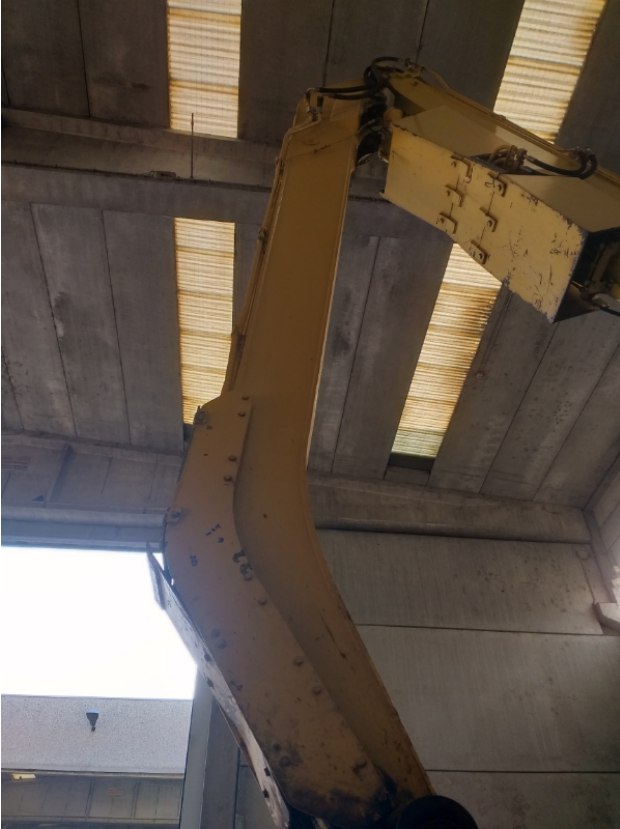
● Versione Macchina material handling mh ● Tipologia Braccio monoblocco ● Valvole di Blocco Braccio ● Valvole di Blocco Avambraccio ● Impianti impianto versatility (linea media/alta pressione + rotazione) ● Benna / Polipo polipo 500 6 pale chiuse nuovo del 2019 ● Tipologia Gomme gemellari ● Residuo generale gomme 30 12.20 Globe star ● Stabilizzatori 4 stabilizzatori ● Tipologia Cabina sollevamento idraulico ● Protezioni Cabina frontale superiore ● Impianto Aria Condizionata ● Marcatura CE ● Certificato CE ● Libretto Uso & Manutenzione ● Libretto Circolazione & Targa senza libretto di circolazione e targa ● RALLA ROTTA - BRACCIO LESIONATO - TELAIO SOTTOCARRO LESIONATO ● NON ADEGUABILE - DESTINATA A COMMERCIANTE

- Foto PRESENZA SALDATURE, CRICCHE O RINFORZI : Sì
