RAPPORTO DI VENDITA: CATERPILLAR 323D LN - Matricola CYD00### - Anno 2007

Il presente rapporto riporta in sintesi le osservazioni emerse dall'ispezione tecnica che il nostro consulente ha effettuato sulla macchina.

Modello: 323D LN

Famiglia: ESCAVATORE CINGOLATO MEDIO

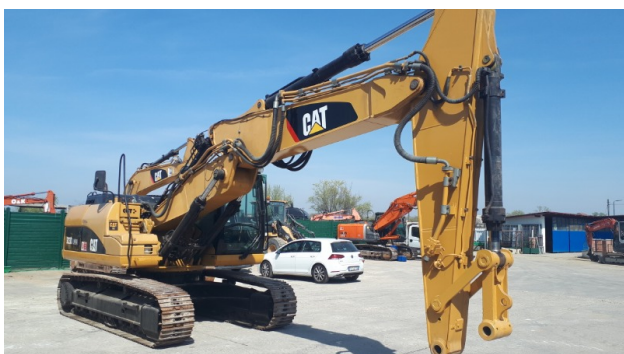
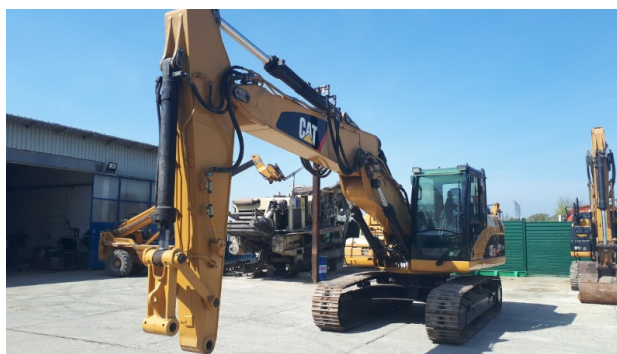
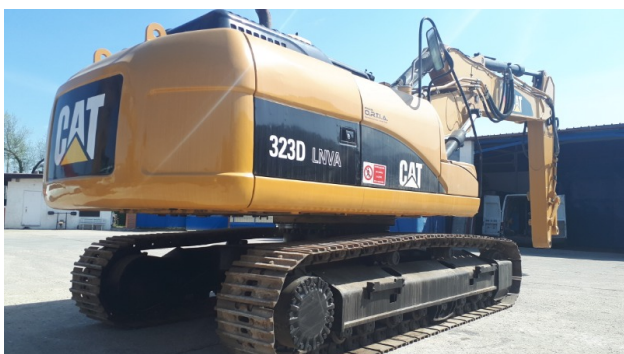
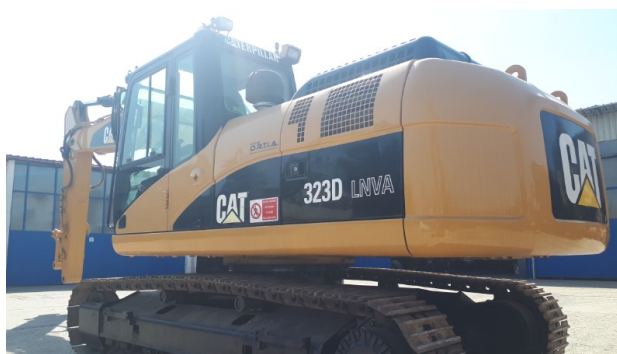
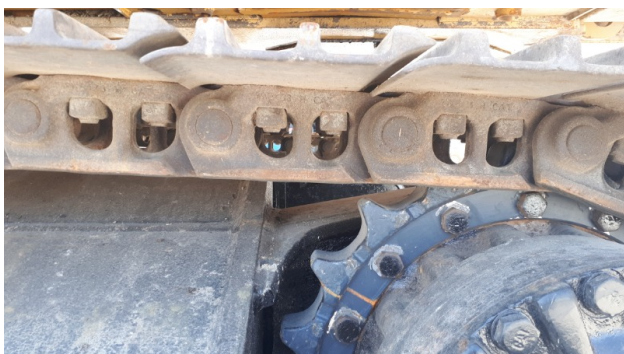
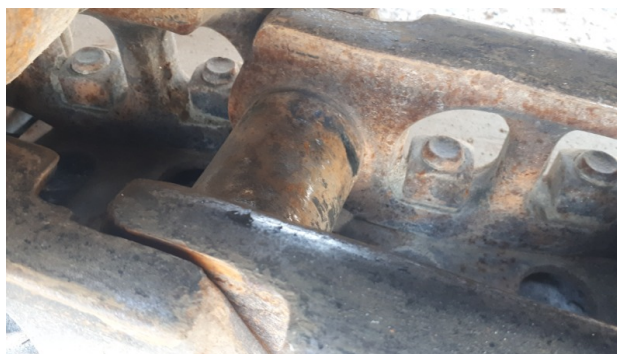
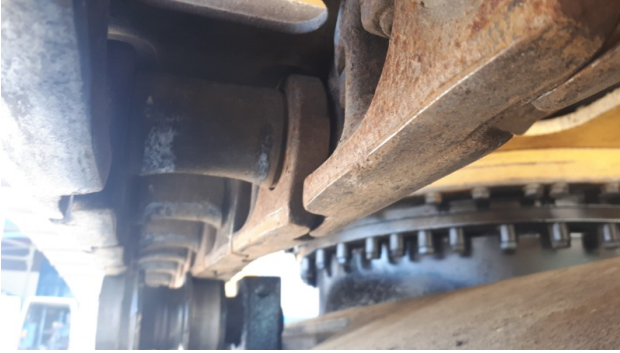
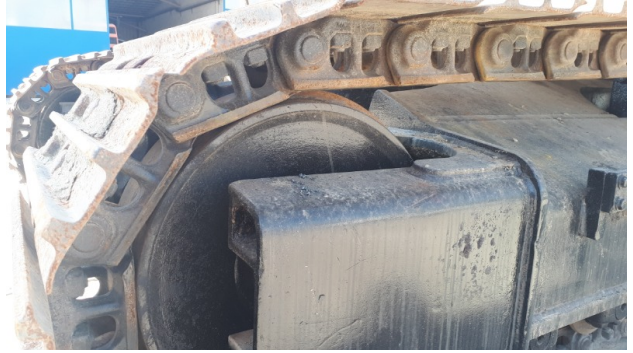
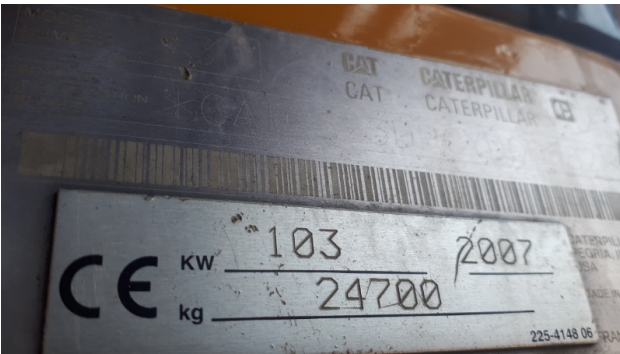
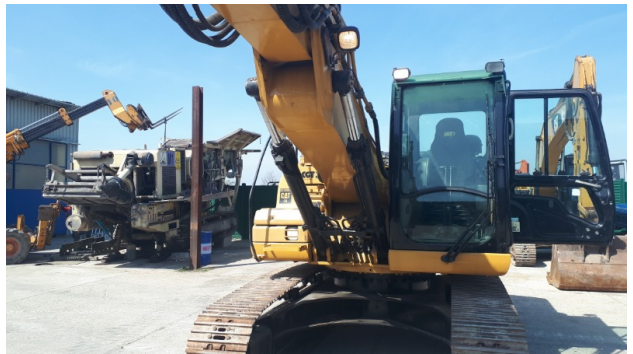
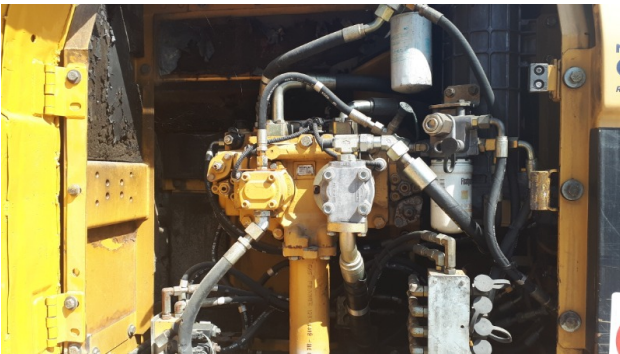
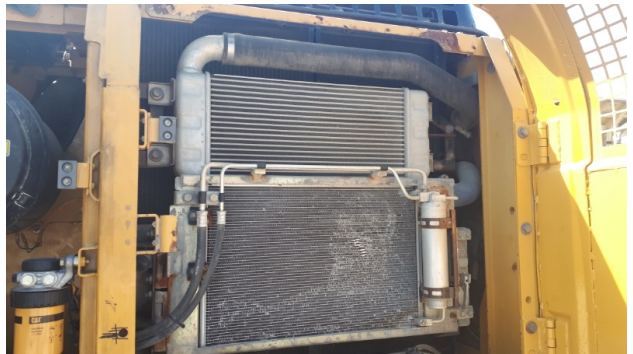
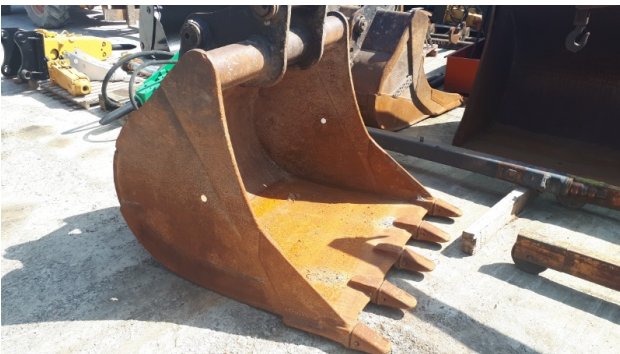
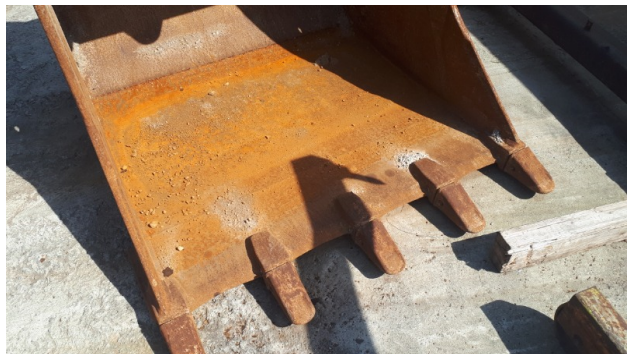
FOTOGRAFIE MACCHINA

- ◆ Condizioni della verniciatura: Buono

- ◆ Condizioni del contrappeso: Buono

◆ Condizioni del telaio/bumper: Buono

◆ Altre anomalie perni e boccole da girare maglia buona al 50% ruota dentata nuova

◆ Altre anomalie sportello lato pompe contrappeso e longheroni riverniciati
