RAPPORTO DI VENDITA: CATERPILLAR 914M - Matricola H2400346 - Anno 2017

Il presente rapporto riporta in sintesi le osservazioni emerse dall'ispezione tecnica che il nostro consulente ha effettuato sulla macchina.

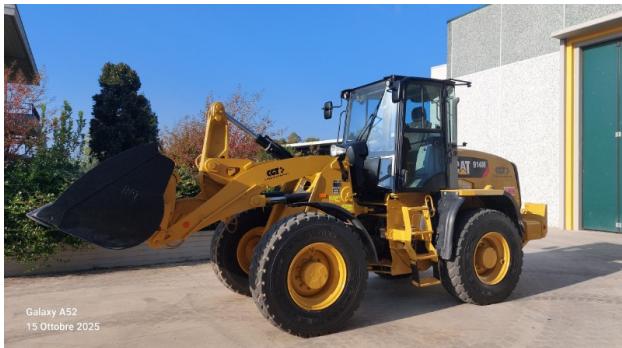
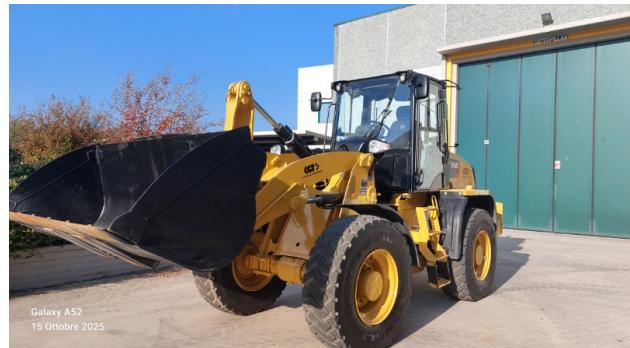
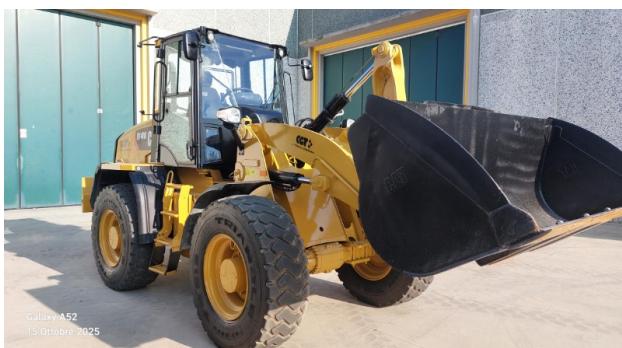
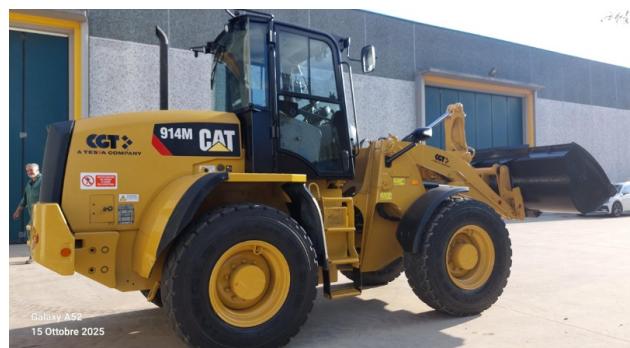
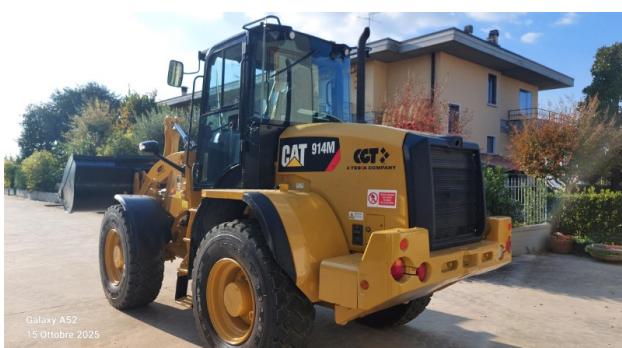
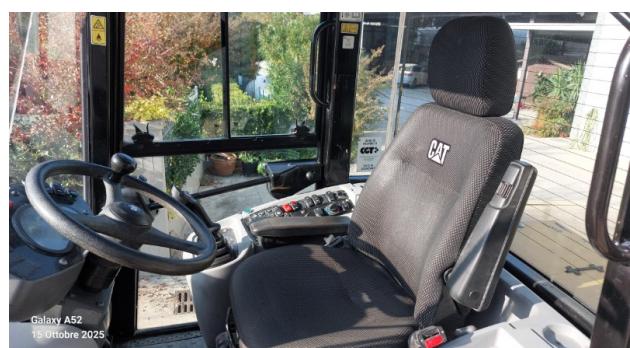
FOTOGRAFIE MACCHINA

- ◆ Condizioni portiera lato sx: Buono
- ◆ Condizioni snodo centrale: Buono
- ◆ Condizioni parafanghi: Eccellente
- ◆ Altre note da aggiungere:
Macchina proveniente da industria necessita ritocchi di verniciatura soprattutto sulla parte frontale / assale anteriore

◆ Verifica - perni e boccole gruppo caricatore:	Buono
◆ Condizioni Benna & Get:	Buono
◆ Condizioni Attacco rapido:	Buono
◆ Funzionamento Impianto Ingrassaggio Automatico:	Sì
◆ Annotazioni su:	Due piccole saldature da riprendere sulla benna
