**RAPPORTO DI VENDITA: CATERPILLAR 730 - Matricola 3T301505 - Anno 2021**

Il presente rapporto riporta in sintesi le osservazioni emerse dall'ispezione tecnica che il nostro consulente ha effettuato sulla macchina.

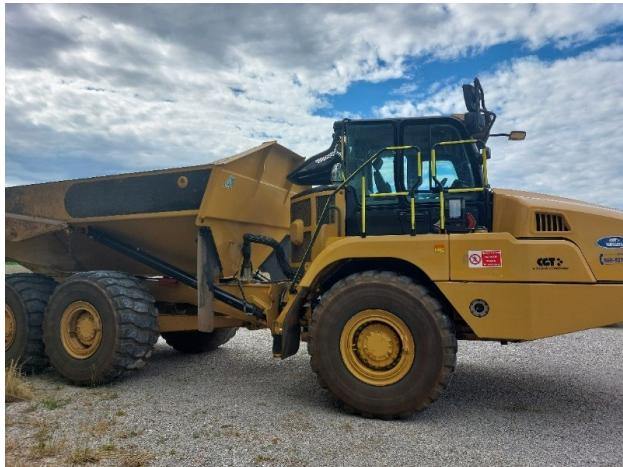
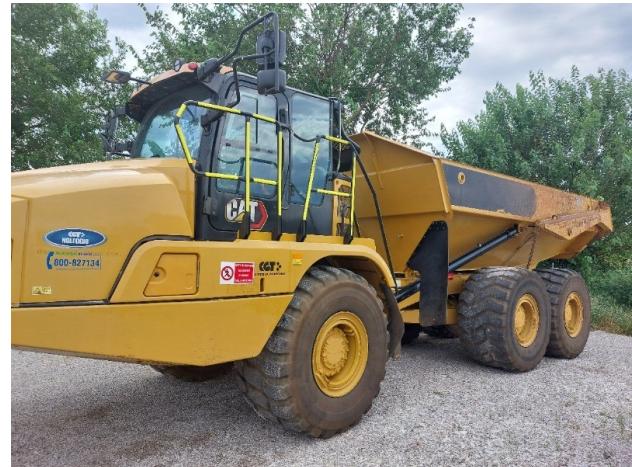
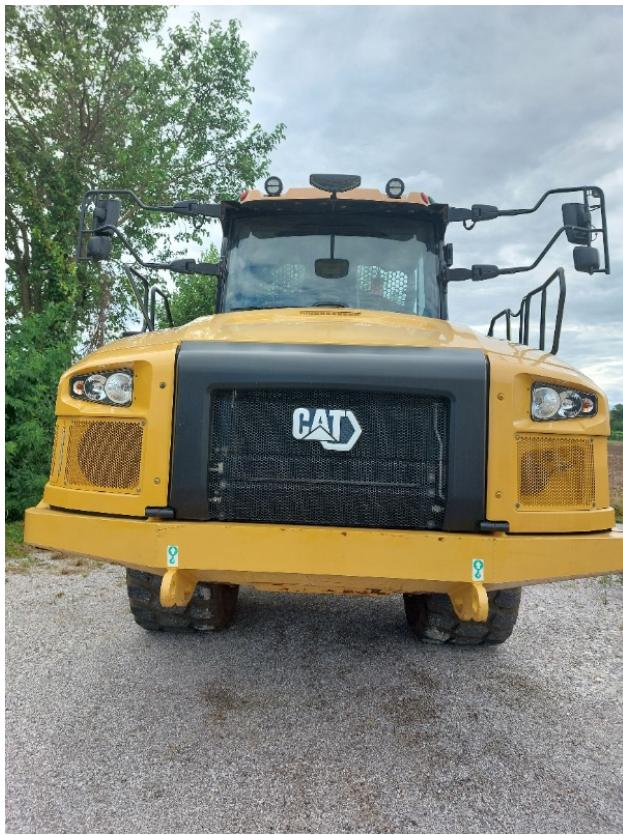
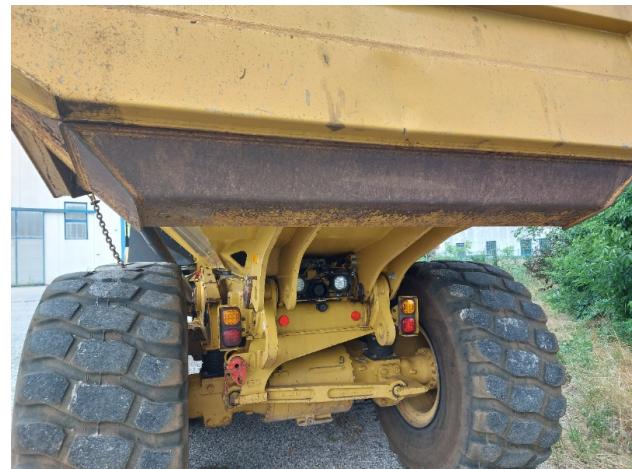
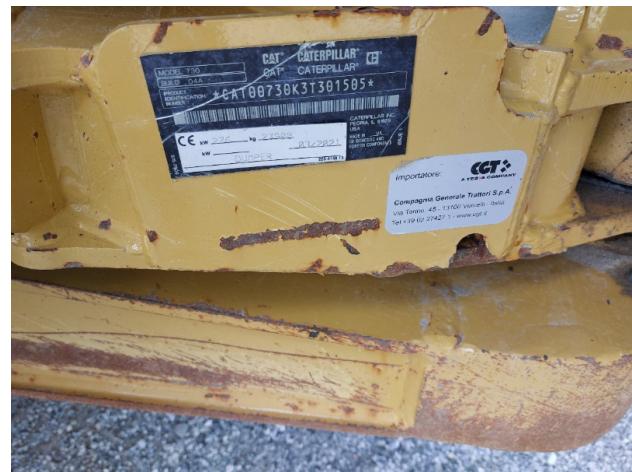
## FOTOGRAFIE MACCHINA

- ◆ Condizioni della verniciatura: Buono
- ◆ Condizioni Assale anteriore: Buono
- ◆ Condizioni Assali posteriori: Buono
- ◆ Condizioni del telaio/bumper: Buono
- ◆ Condizioni Portiera (serrature, vetri, sportelli): Buono
- ◆ Condizioni cabina/tettuccio: Buono
- ◆ Condizioni parafanghi: Buono

- ◆ Residuo gomme anteriori: 40
- ◆ Residuo gomme centrali: 40
- ◆ Residuo gomme posteriori: 40
