SALES REPORT: CATERPILLAR AP600F - SN AP600### - Year 2016

This Report is a summary about observations came out from technical inspection done by our specialised technician.

Model: AP600F

Family: ASPHALT PAVERS

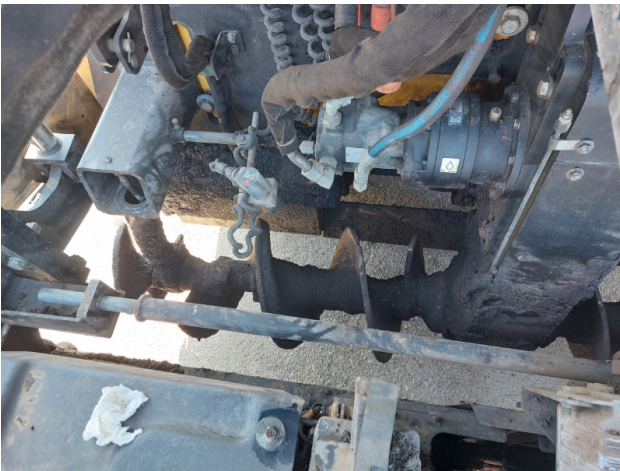
MACHINE PHOTOS

● Machine type Mass Excavator ● Boom type undefined ● Plant features ● Truck type undefined ● Product Link ● EPA Tag undefined ● CE Mark ● CE Certificate ● Use and maintenance manual Macchina ferma , è stata accesa ,batterie scariche anomalie al banco ha 3908 ore di lavoro - Necessita riparazione l'inverte delle resistenze la sostituzione resistenza paratia dx sostituzione cavo da inverter a resistenza sostituire il pulsante clacson e pulsante emergenza sulla consol sx● AVAILABLE FROM FEBRUARY 2025

◆ Painting Conditions	Good
◆ Spar conditions:	Good
◆ Residual % - Tyres/Track:	60
◆ Residual % - Cushion:	60
◆ Seat condition:	Good
◆ Engine working conditions:	Good
◆ Radiator conditions:	Good
◆ Batteries/Cables conditions:	Good
◆ note	Sedile sx da sistemare vedi foto , volante guida rovinato protezione in gomma anteriori da sostituire

◆ Hydraulic pump conditions:	2,55- 5 m
◆ Brakes and steering clutch conditions:	60
◆ Engine travel conditions:	60
◆ Final drives conditions:	60
◆ Residuo % Nastri:	60
◆ Residuo % Fondi	60
◆ Apertura massima Allargamenti (se presenti):	Non presenti
◆ Annotazioni su:	resistenze del banco da sistemare vedi nota

- ◆ Presence of electrical fault: SI
If present, add details : Vedi nota iniziale sul display nota banco da sistemare
