RAPPORTO DI VENDITA: CATERPILLAR AP600F - Matricola AP600### - Anno 2016

Il presente rapporto riporta in sintesi le osservazioni emerse dall'ispezione tecnica che il nostro consulente ha effettuato sulla macchina.

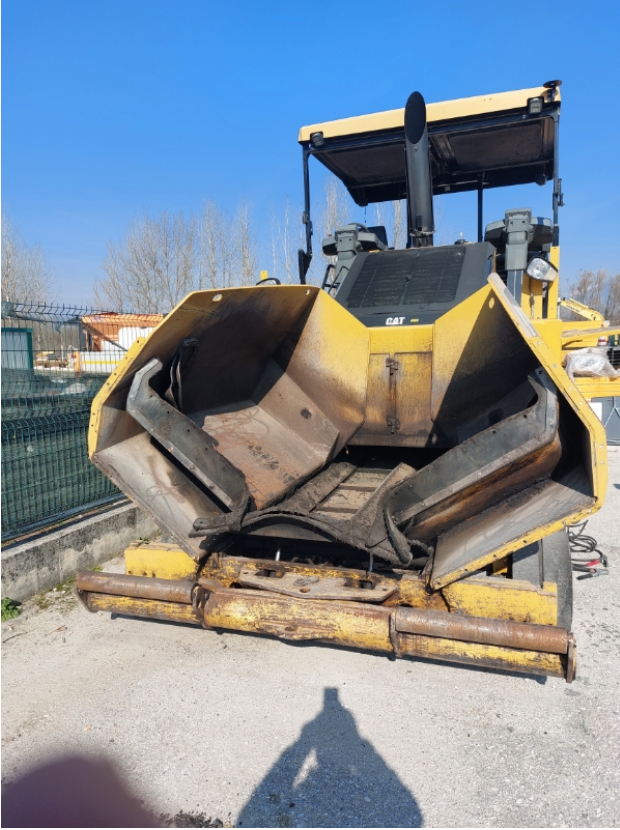
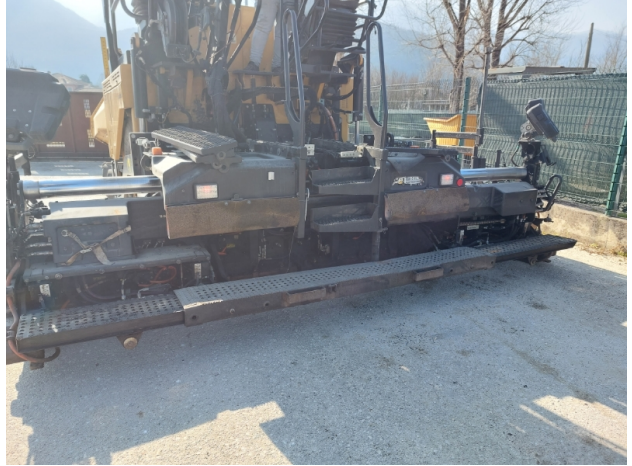
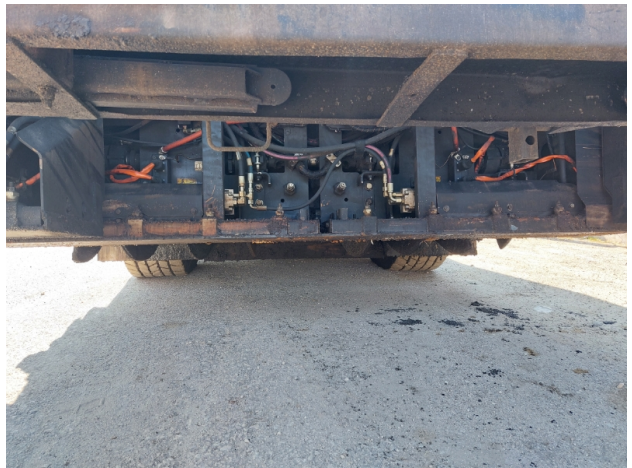
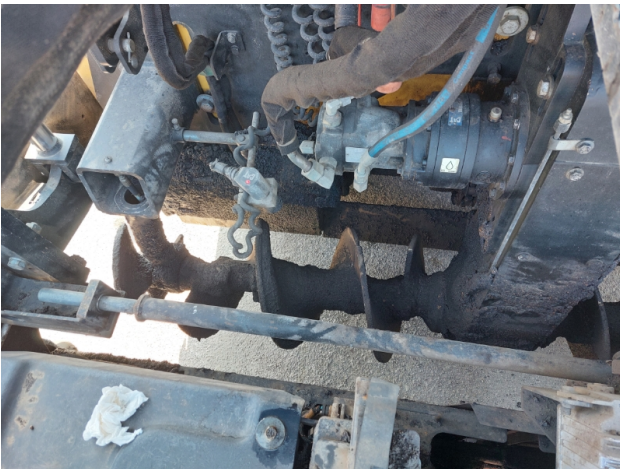
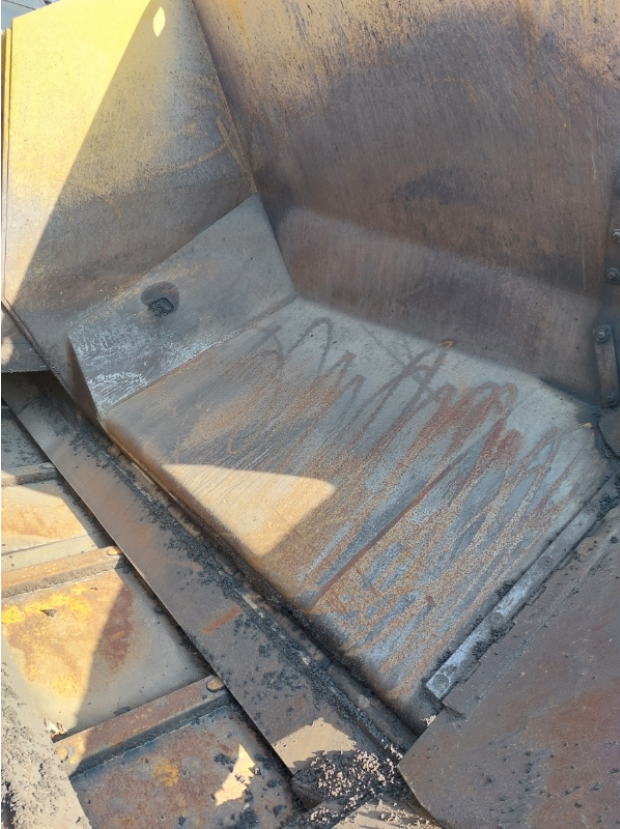
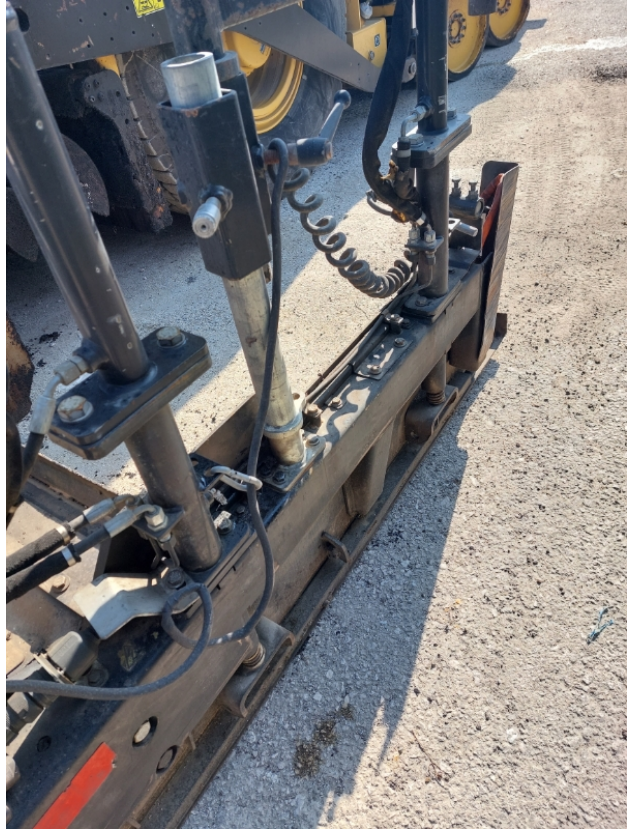
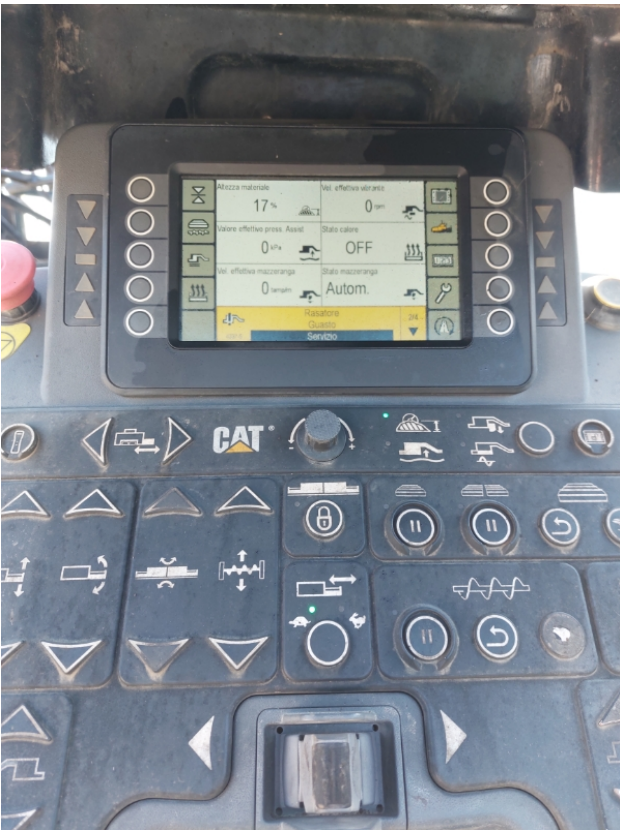
FOTOGRAFIE MACCHINA

● Versione Macchina gommata ● Rasatore elettrico ● Carro Cingolato gommato ● Trazione (se gommata) 6 x 6 ● Paratie riscaldate ● Livellazione longitudinale meccanico ● Marcatura CE ● Certificato CE ● Libretto Uso e manutenzione Macchina ferma , è stata accesa ,batterie scariche anomalie al banco ha 3908 ore di lavoro - Necessita riparazione l'inverte delle resistenze la sostituzione resistenza paratia dx sostituzione cavo da inverter a resistenza sostituire il pulsante clacson e pulsante emergenza sulla consol sx ● DISPONIBILE DA FEBBRAIO 2025

◆ Condizioni della verniciatura:	Buono
◆ Condizioni Telaio / Strutture Metalliche:	Buono
◆ Residuo % Pneumatici / Carro:	60
◆ Residuo % Ruotini / Cushion:	60
◆ Condizioni Sedili:	Buono
◆ Condizioni Consolle, Strumenti e Postazione Operatore:	Buono
◆ Condizioni Pulsantiera / Comandi: postazione Rasatore:	Buono
◆ Condizione Tramogge:	Buono
◆ Annotazioni su	Sedile sx da sistemare vedi foto , volante guida rovinato protezione in gomma anteriori da sostituire

◆ Apertura Idraulica apertura da minima a massima (mm.):	2,55- 5 m
◆ Residuo % Suole:	60
◆ Residuo % Tamper:	60
◆ Residuo % Coclee:	60
◆ Residuo % Nastri:	60
◆ Residuo % Fondi	60
◆ Apertura massima Allargamenti (se presenti):	Non presenti
◆ Annotazioni su:	resistenze del banco da sistemare vedi nota
