RAPPORTO DI VENDITA: CATERPILLAR 301.8 - Matricola H8X01639 - Anno 2020

Il presente rapporto riporta in sintesi le osservazioni emerse dall'ispezione tecnica che il nostro consulente ha effettuato sulla macchina.

Famiglia: MINIESCAVATORE CINGOLATO

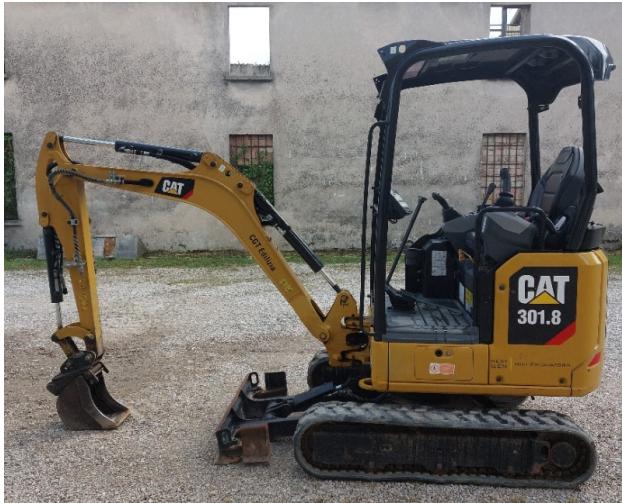
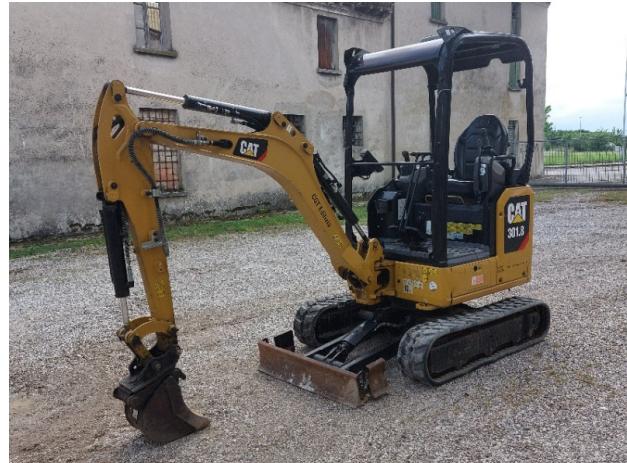
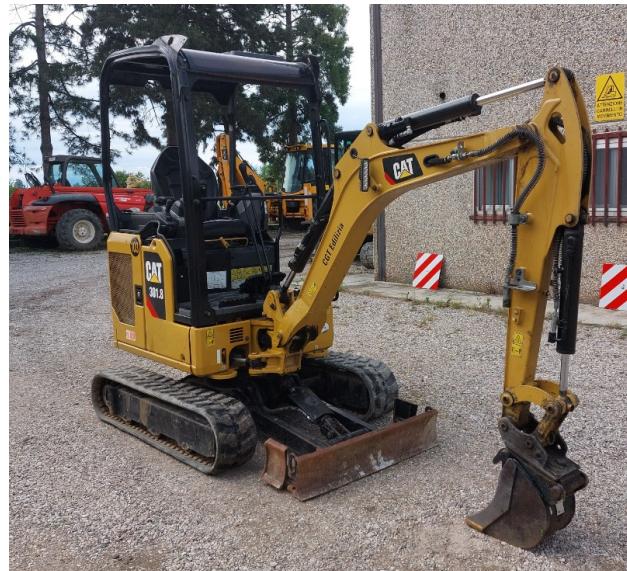
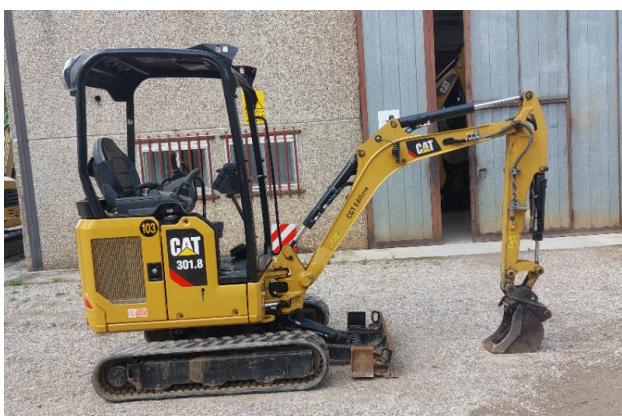
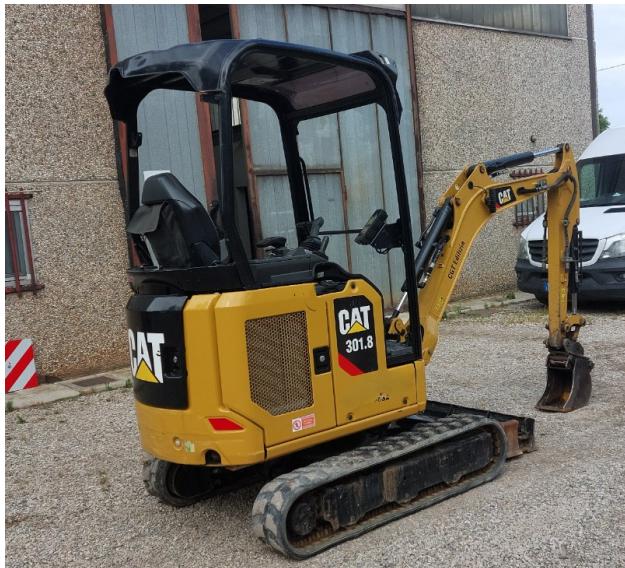
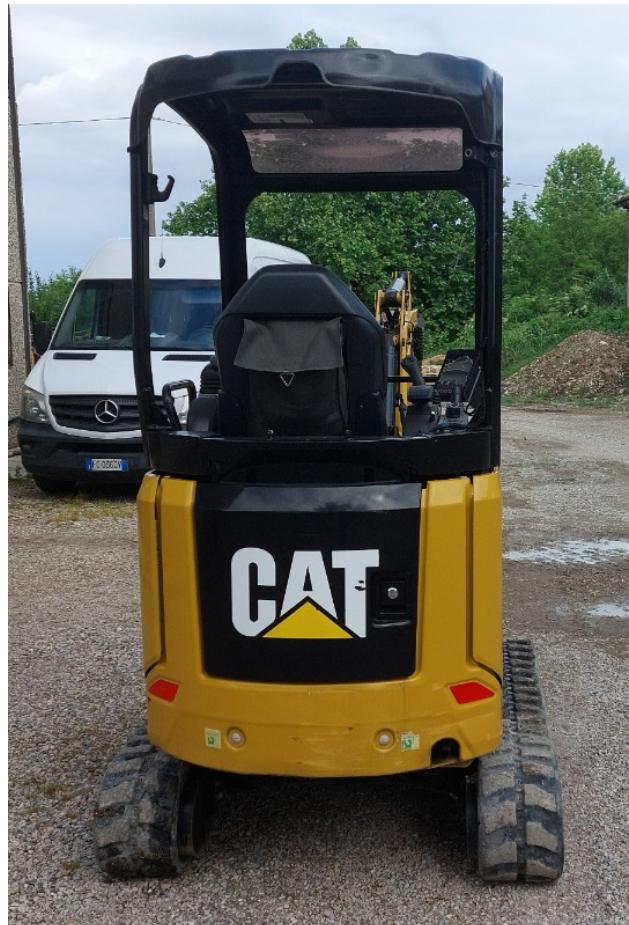
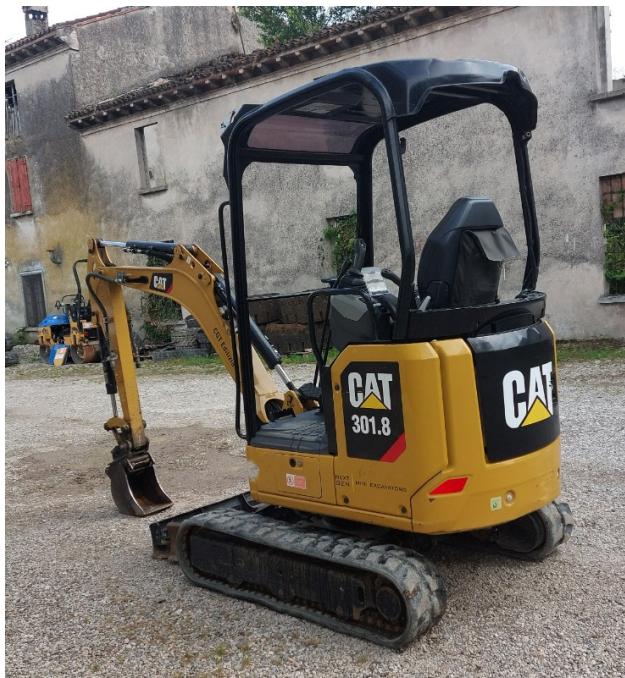
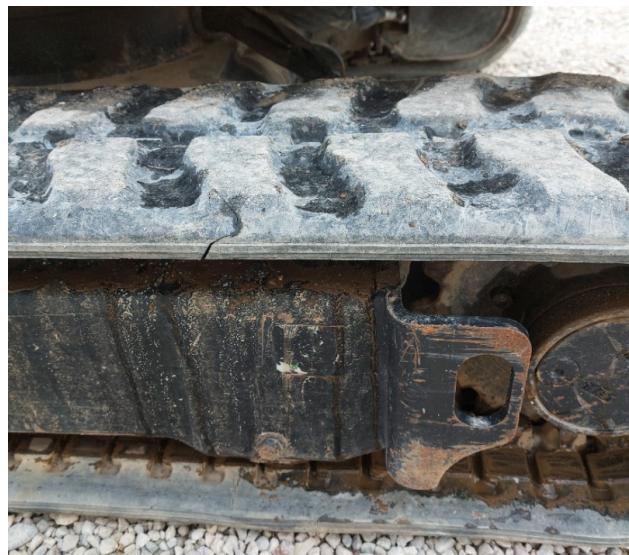
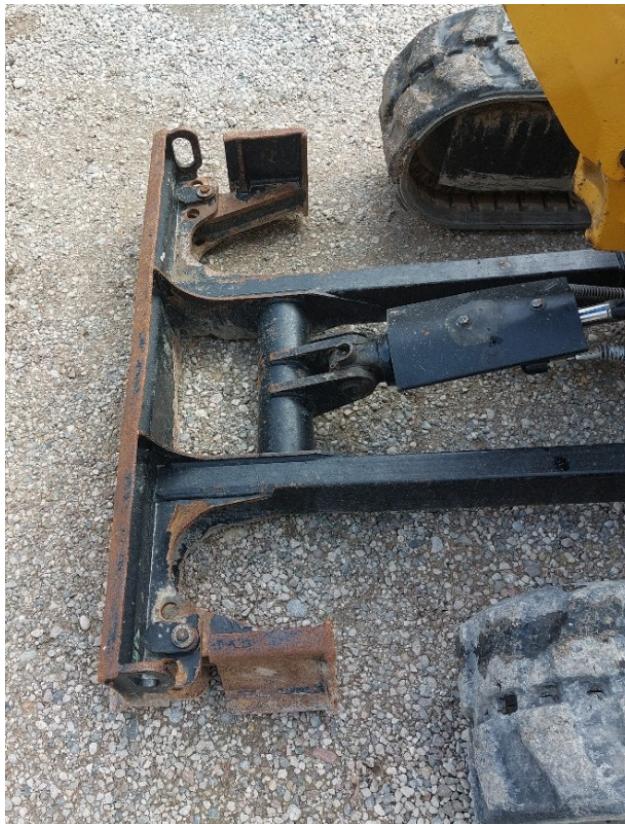
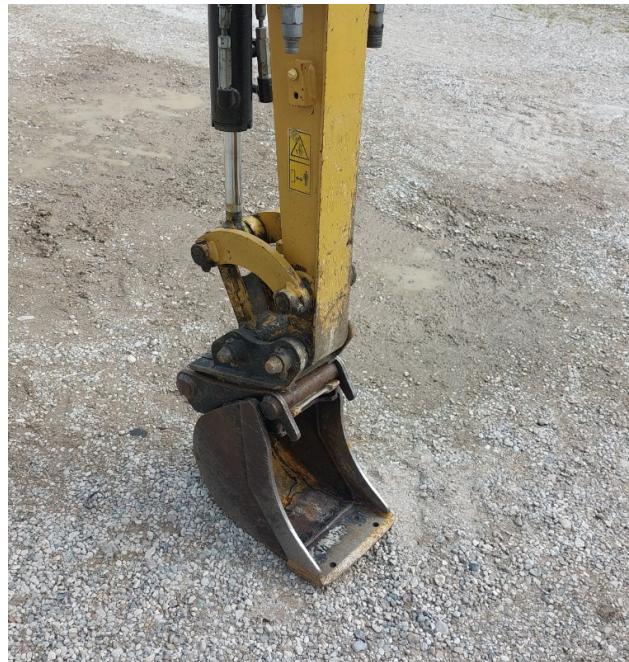
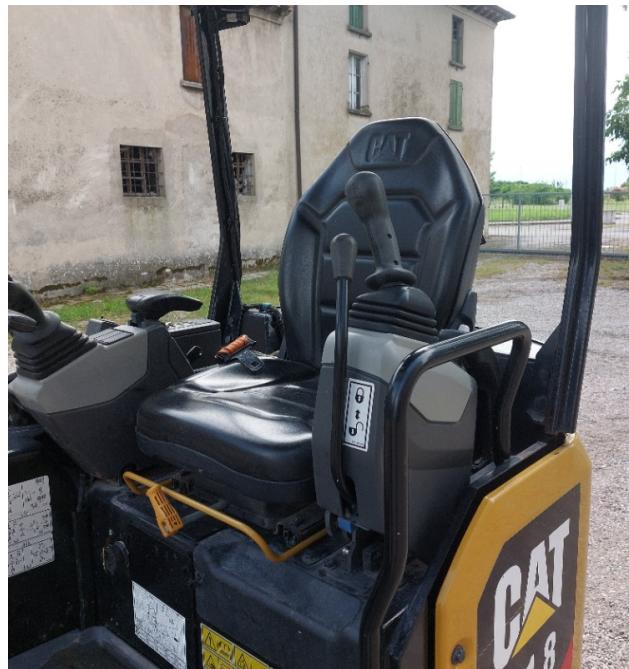
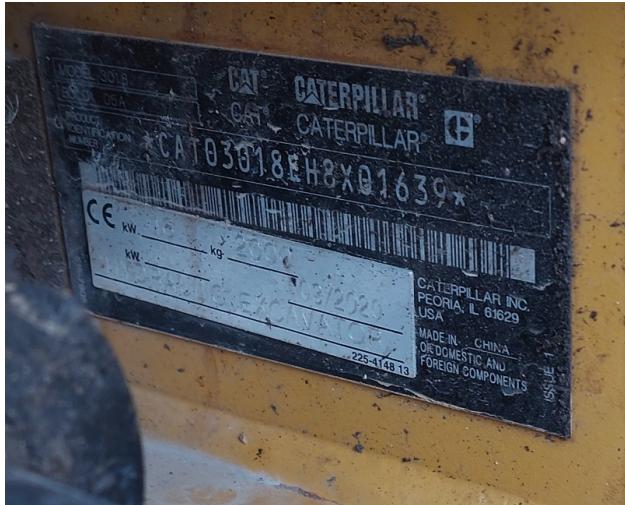
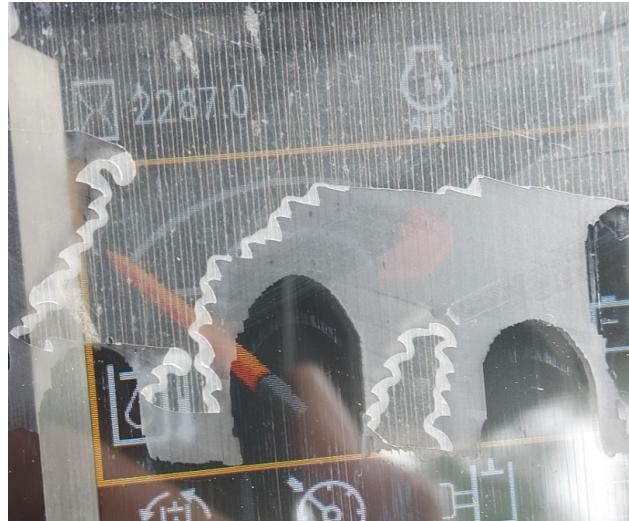
FOTOGRAFIE MACCHINA

- ◆ Condizioni della verniciatura: Buono
 - ◆ Condizioni del contrappeso: Buono
 - ◆ Condizioni del telaio/bumper: Buono
-

- ◆ Residuo ruote motrici: 80
 - ◆ Residuo ruote folle: 80
 - ◆ Residuo rulli superiori/inferiori: 80
 - ◆ Residuo catene: 50
-

- ◆ Condizioni sportello dx: Buono
 - ◆ Condizioni longherone dx: Buono
-

- ◆ Condizioni portiera lato sx: NA - Non Applicable
- ◆ Condizioni sportello sx: Buono
- ◆ Condizioni longherone sx: Buono
- ◆ Condizioni cofanature/corazze inferiori: Presenti e integre

- ◆ In quale stato è stata visionata la macchina: Accesa e provata per ispezione
- ◆ Condizioni di funzionamento motore: Buono
- ◆ Motore presenta perdite olio: No
- ◆ Motore presenta sfiato: No
- ◆ Presenza di acqua nell'olio: No
- ◆ Motore presenta fumosità: No
- ◆ Condizioni Radiatore: Buono
- ◆ Condizioni motorino di avviamento: Buono
- ◆ Condizione batterie e cavi: Buono
- ◆ Presenta guasti elettrici/elettronici: No

◆ Condizioni pompa idraulica:	Buono
◆ Condizioni motore di rotazione:	Buono
◆ Condizione motore di traslazione:	Buono
◆ Conduzione riduttori finali:	Buono
◆ Condizioni ralla:	Buono
PRESENZA DI GIOCO : NO	
◆ Condizioni giunto idraulico:	Buono
PRESENZA DI PERDITE : NO

◆ Tenuta idraulica braccio (il braccio cala):	No
◆ Struttura braccio:	Buono
PRESENZA SALDATURE, CRICCHE O RINFORZI : No	
◆ Struttura avambraccio:	Buono
PRESENZA SALDATURE, CRICCHE O RINFORZI : No	
◆ Condizioni delle tubazioni flessibili:	Buono
◆ Condizioni cilindri braccio:	Buono
PERDITE : No	
◆ Condizioni cilindro avambraccio:	Buono
PERDITE : No	
◆ Condizioni cilindro benna:	Buono
PERDITE : No	
◆ Condizione perni e boccole braccio (verifica gioco):	Buono
◆ Condizioni perni e boccole avambraccio - gioco:	Buono

- ◆ Condizioni perni e boccole benna - gioco: Buono
- ◆ Condizioni Benna & Get: Buono
- ◆ Condizioni Attacco rapido: Buono
- ◆ Funzionamento Impianto Ingrassaggio Automatico: No

- ◆ Condizioni interne della cabina: Buono
- ◆ Lampeggiante presenta anomalie: No
- ◆ Luci e Tergicristalli presentano anomalie/malfunzionamenti: Non presenti
- ◆ Condizioni climatizzatore/riscaldamento e stato filtri: Non Presente
- ◆ Condizioni telecamera posteriore: Non presente

- ◆ Condizioni vetri: Eccellente - non necessita riparazione
- ◆ Condizioni luci e fanali: Rotto o Scheggiato - necessita riparazione
- ◆ Condizioni specchietti: Mancanti
- ◆ Condizioni scalette e corrimani: Buono
- ◆ Condizioni telecamere: Rotto o Scheggiato - necessita riparazione
- ◆ Condizioni lampeggiante: Non presente
- ◆ Condizioni cinture di sicurezza: Presente e in corso di validità
