## RAPPORTO DI VENDITA: CATERPILLAR 914 - Matricola JC300687 - Anno 2022

Il presente rapporto riporta in sintesi le osservazioni emerse dall'ispezione tecnica che il nostro consulente ha effettuato sulla macchina.

**Modello:** 914

**Matricola:** JC300687

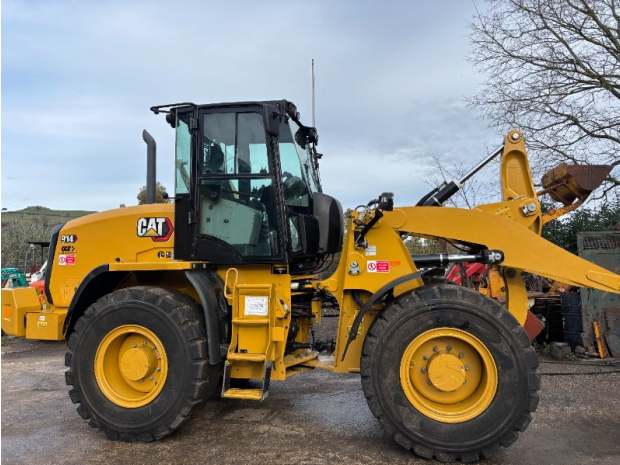
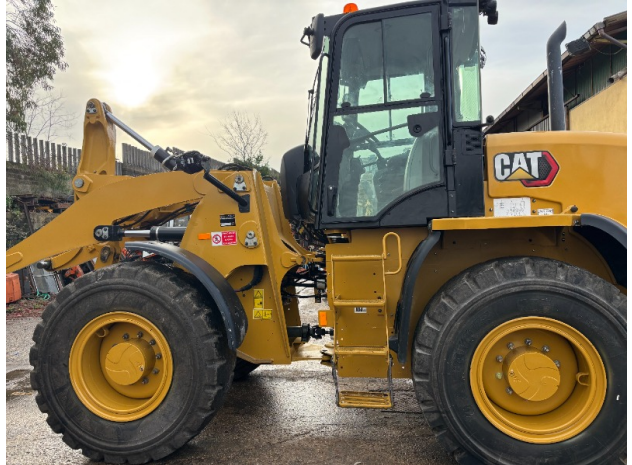
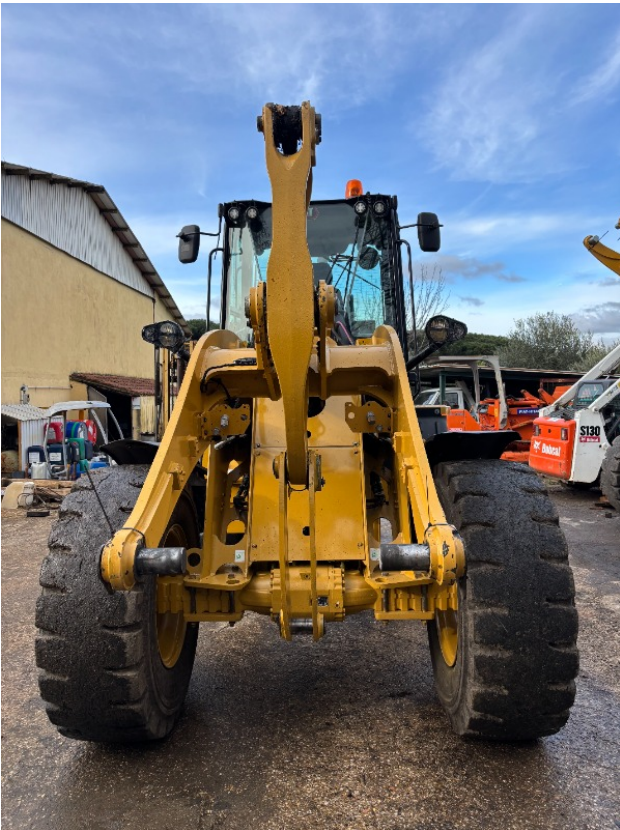
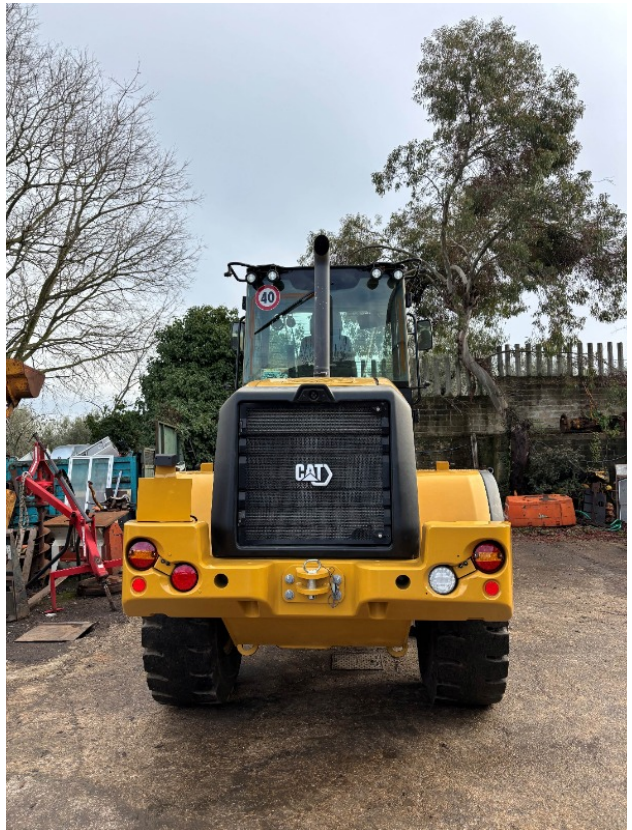
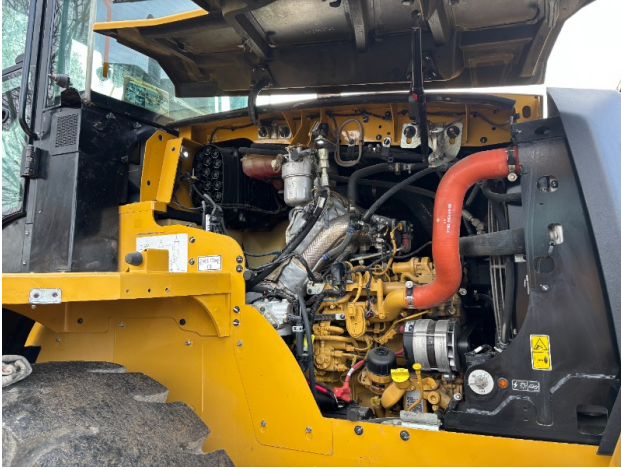
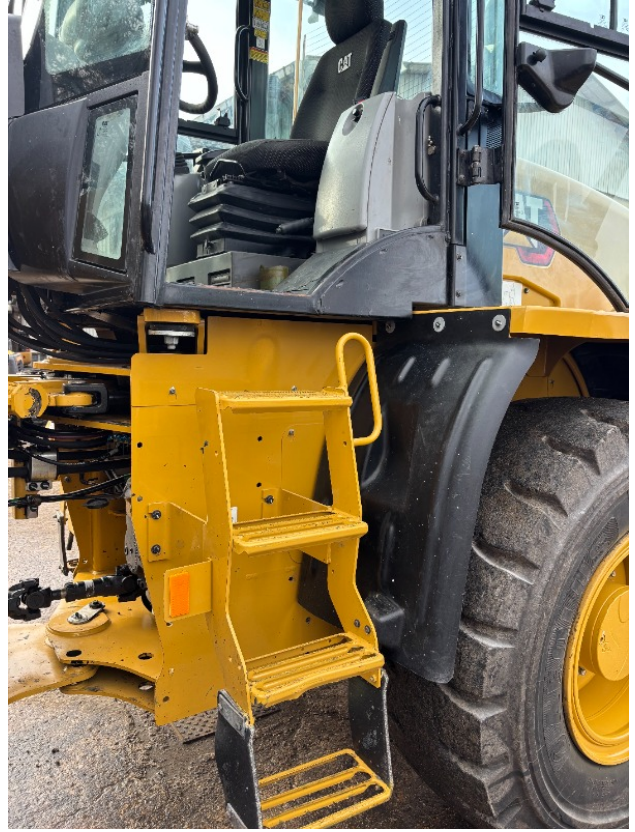
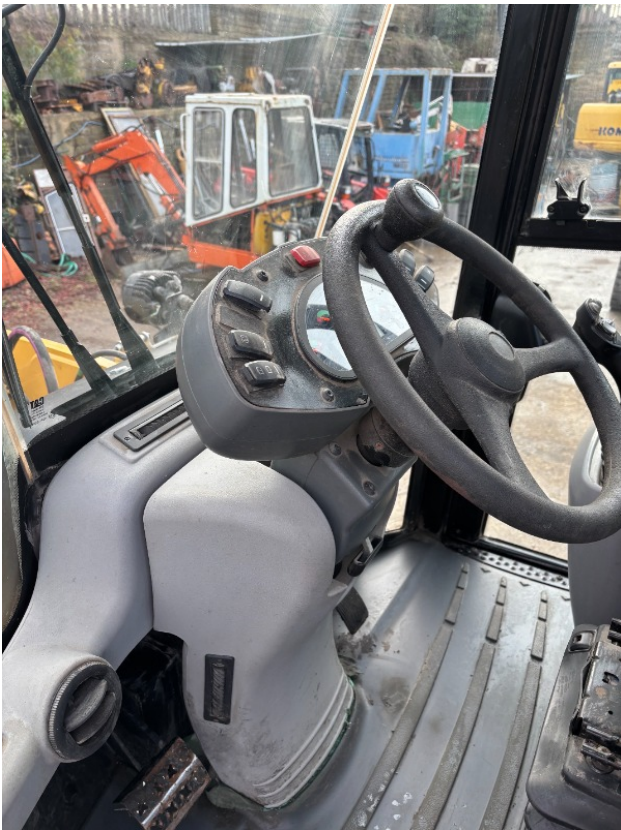
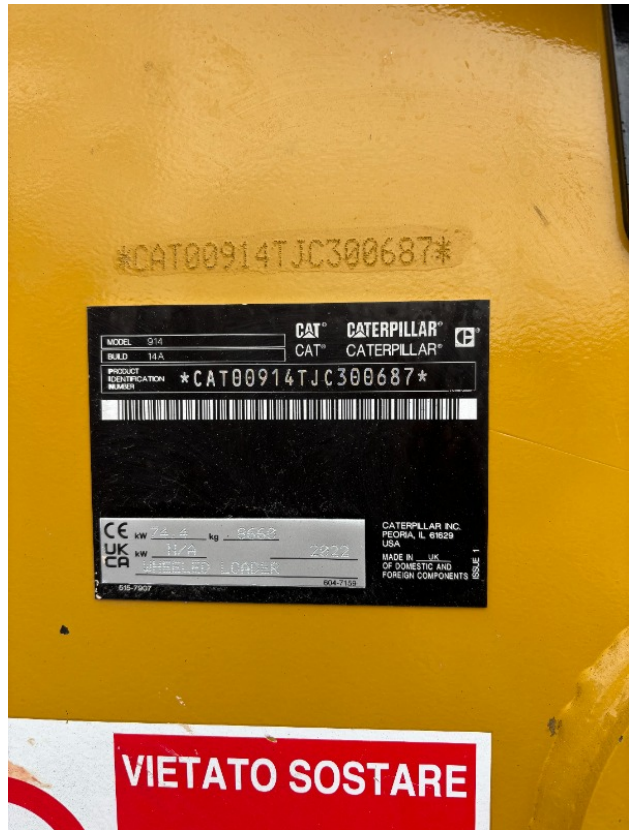
FOTOGRAFIE MACCHINA

◆ Il contaore e':

Funzionante

◆ Condizioni della verniciatura: Scarso

◆ Condizioni del contrappeso: Buono

NECESSITA DI VERNICIATURA? : SI

◆ Condizioni parafranghi: Scarso

◆ Altre note da aggiungere: Segni strusciature su carrozzeria e su contrappeso;
