RAPPORTO DI VENDITA: KOMATSU WB97R-8#KKOMA - Matricola F60040 - Anno 2021

Il presente rapporto riporta in sintesi le osservazioni emerse dall'ispezione tecnica che il nostro consulente ha effettuato sulla macchina.

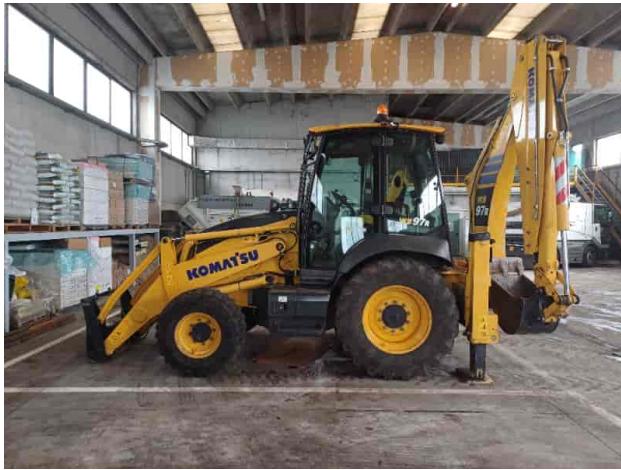
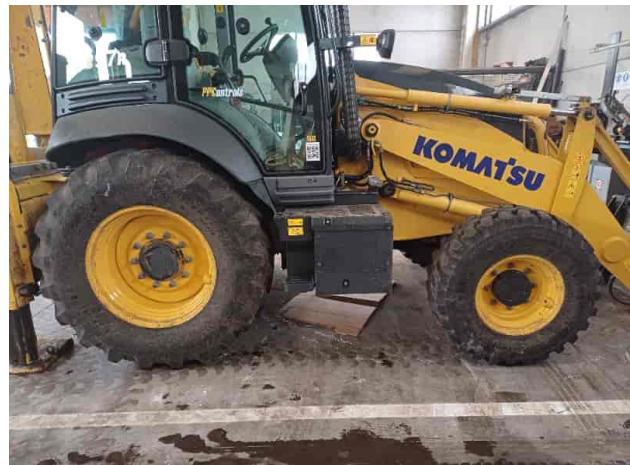
Foto

- ◆ Struttura braccio: Buono

PRESENZA SALDATURE, CRICCHE O RINFORZI : No

-
- ◆ Condizioni delle tubazioni flessibili: Buono

- ◆ Condizioni cilindri braccio: Buono
 - PERDITE : No

- ◆ Condizioni cilindri avambraccio: Buono

◆ Condizioni cilindro benna:	Buono
	PERDITE : No
◆ Condizione perni e boccole braccio (verifica gioco):	Buono
◆ Condizione perni e boccole avambraccio (verifica gioco):	Buono
◆ Verifica - gioco:	Buono
◆ Condizioni Attacco rapido:	NA - Non Applicable
◆ Condizioni Benna & Get:	Buono
◆ Funzionamento Impianto Ingrassaggio Automatico:	No
