RAPPORTO DI VENDITA: CATERPILLAR 374F - Matricola DNM00266 - Anno 2014

Il presente rapporto riporta in sintesi le osservazioni emerse dall'ispezione tecnica che il nostro consulente ha effettuato sulla macchina.

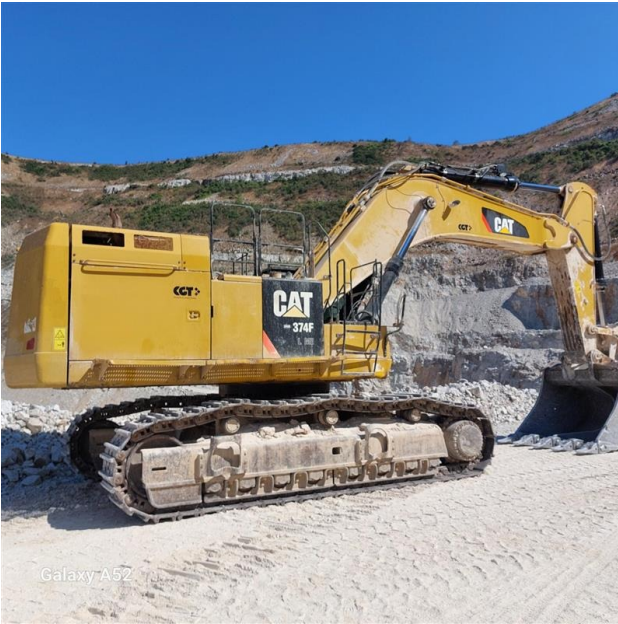
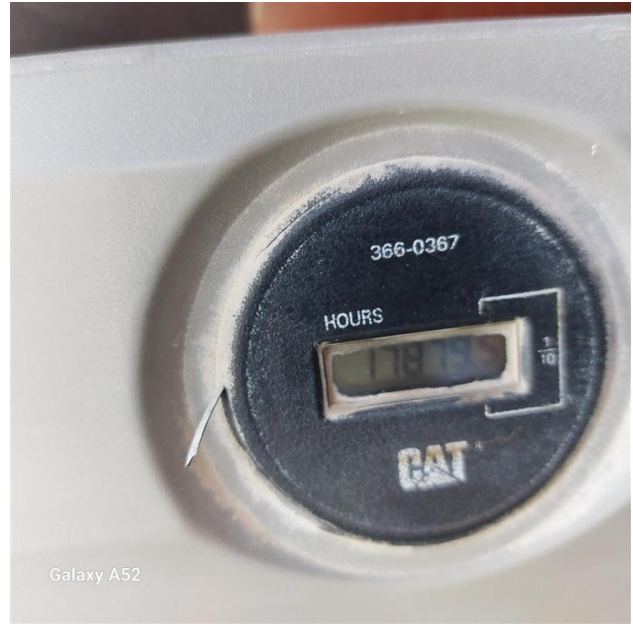
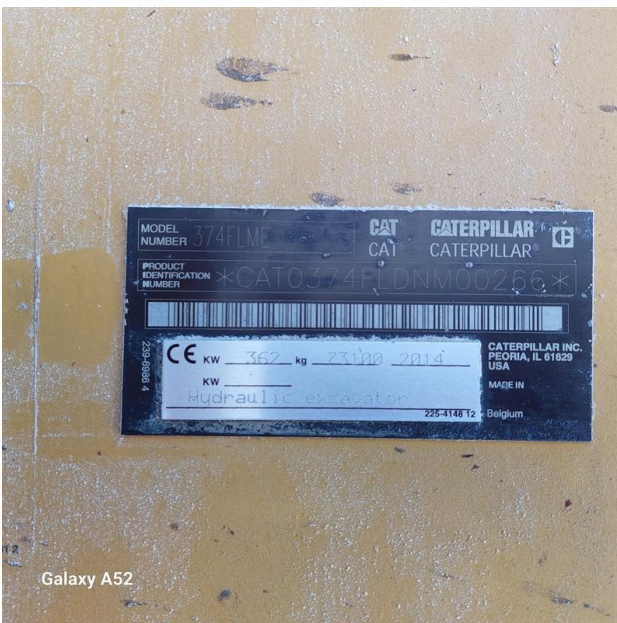
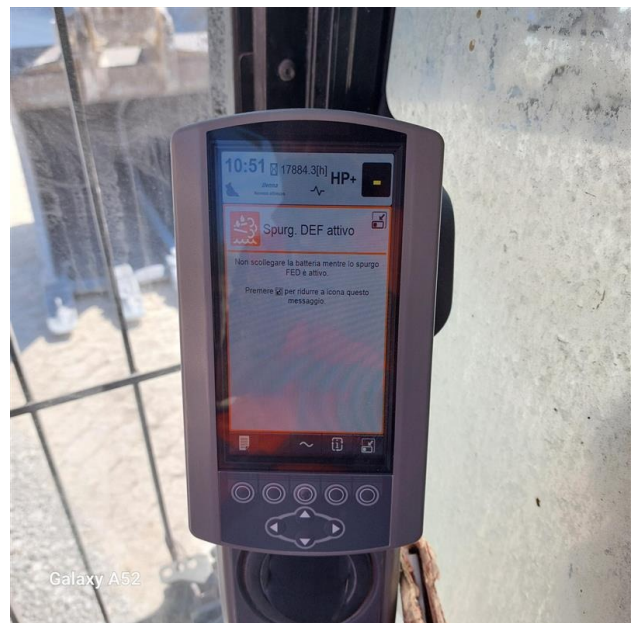
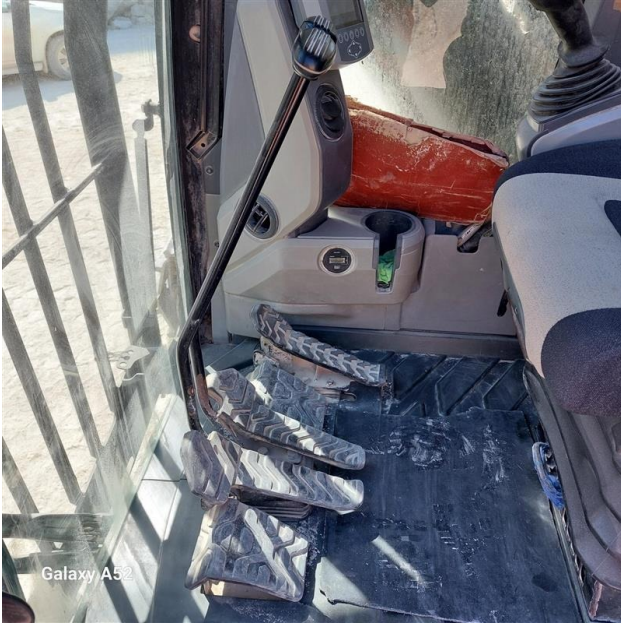
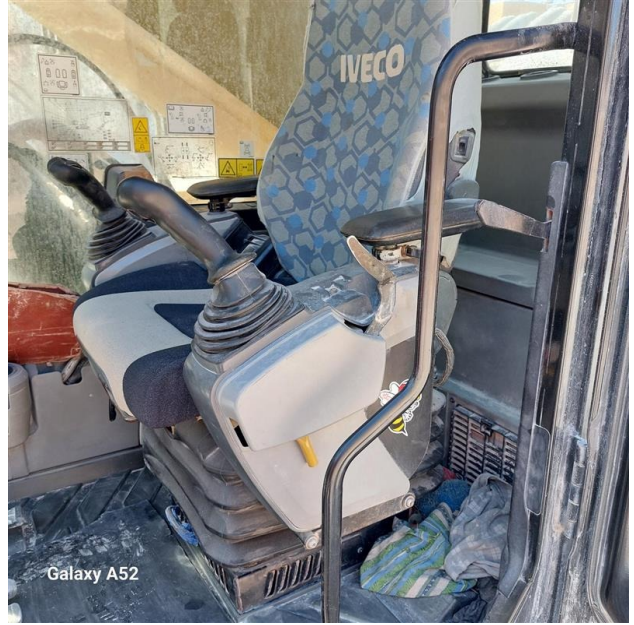
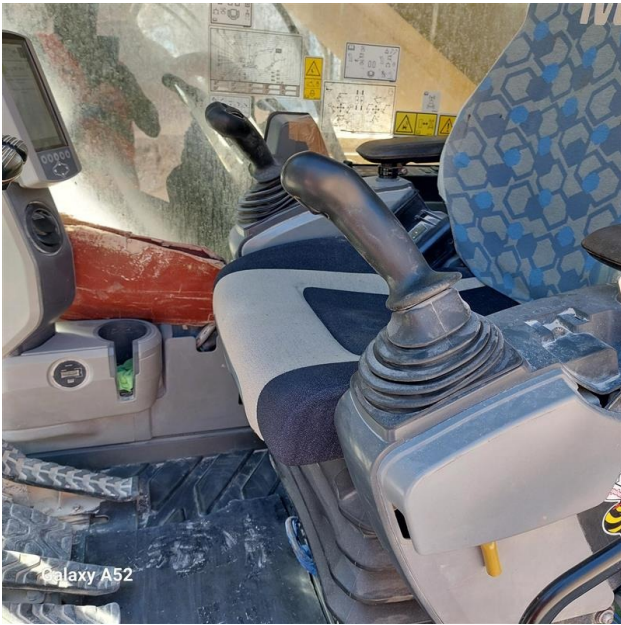
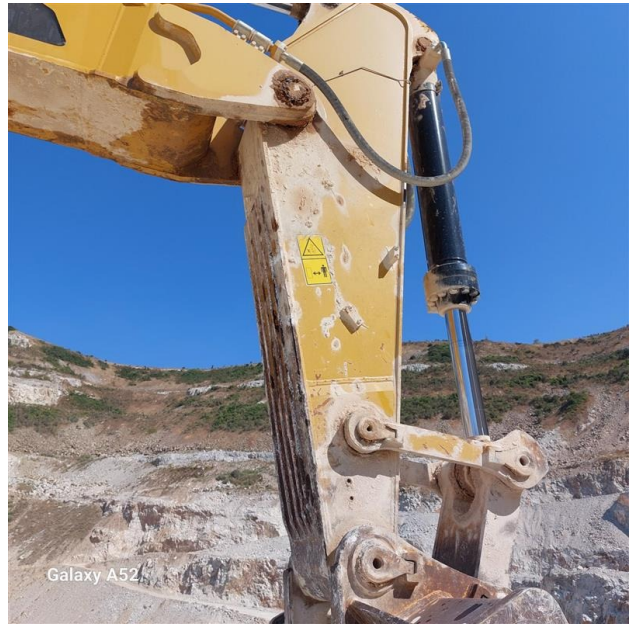
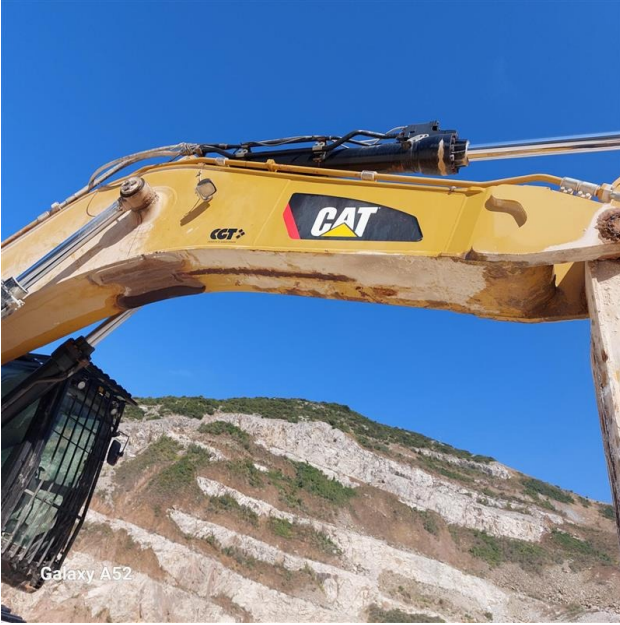
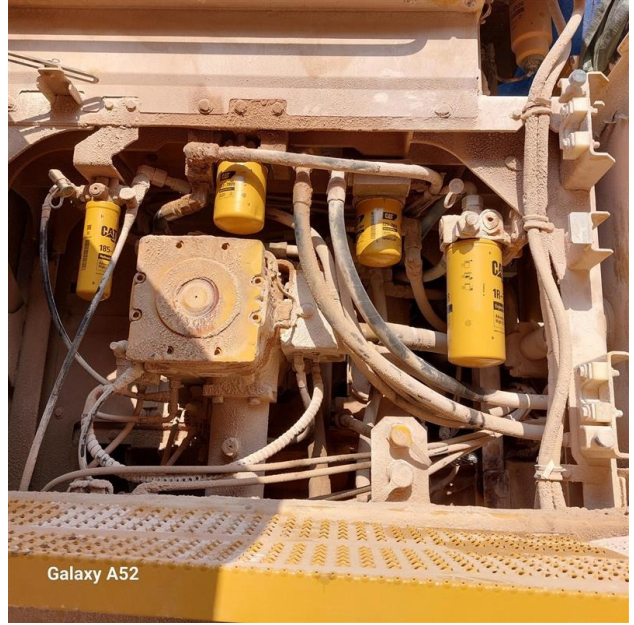
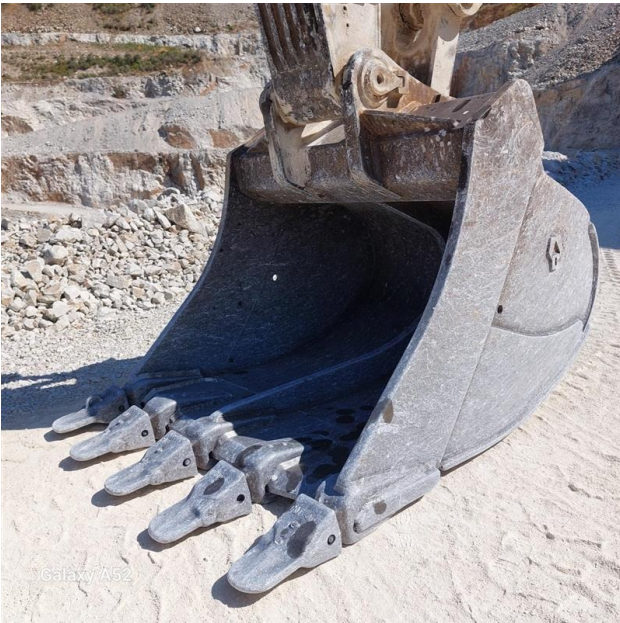
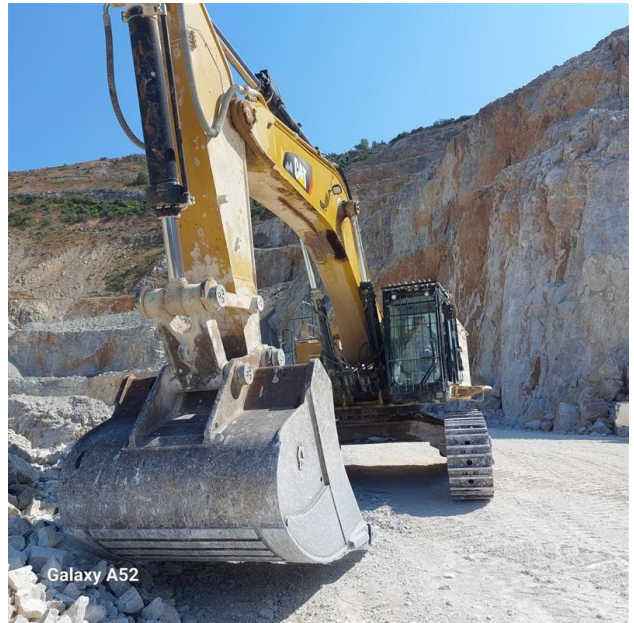
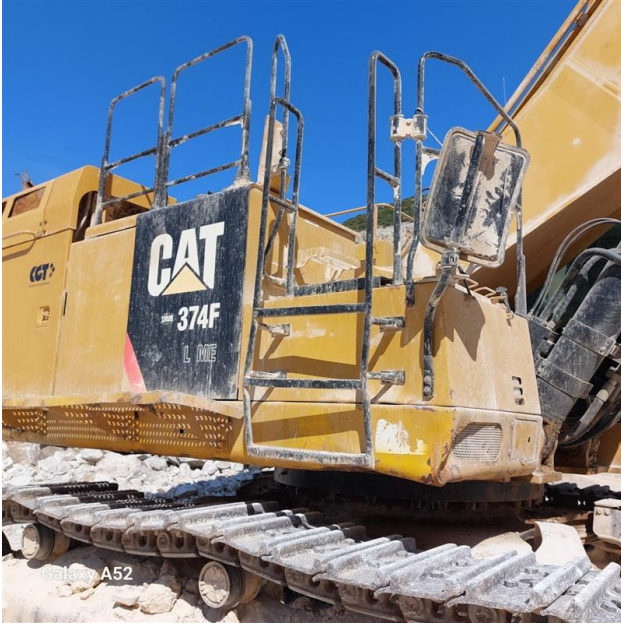
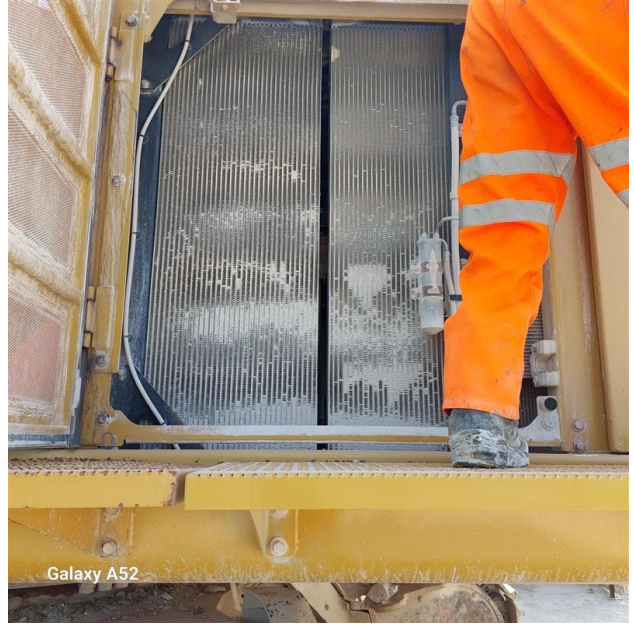
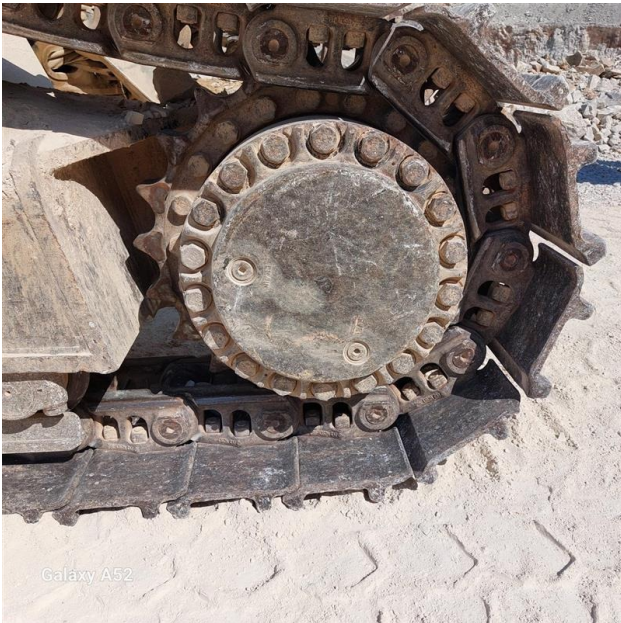
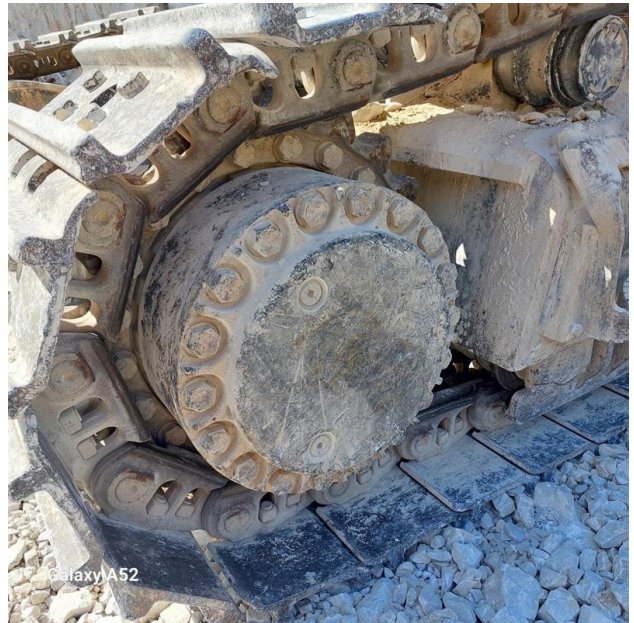
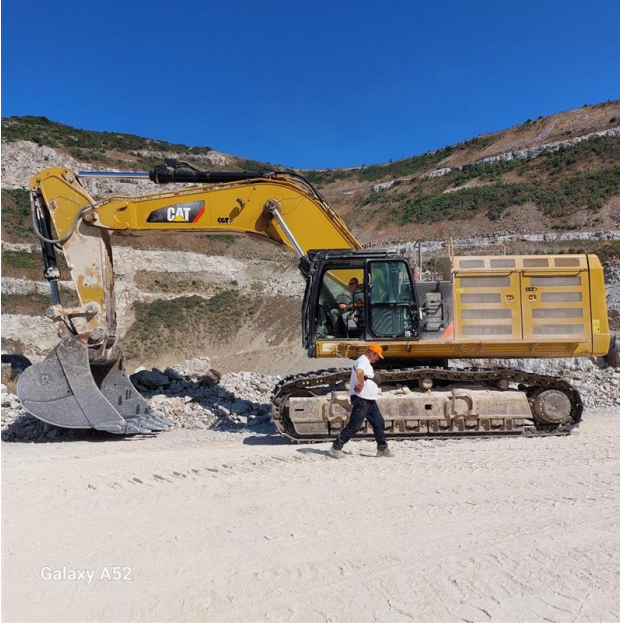
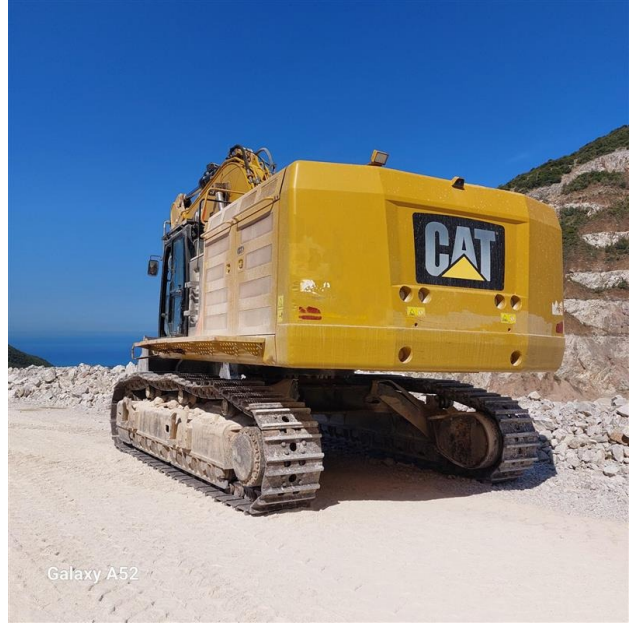
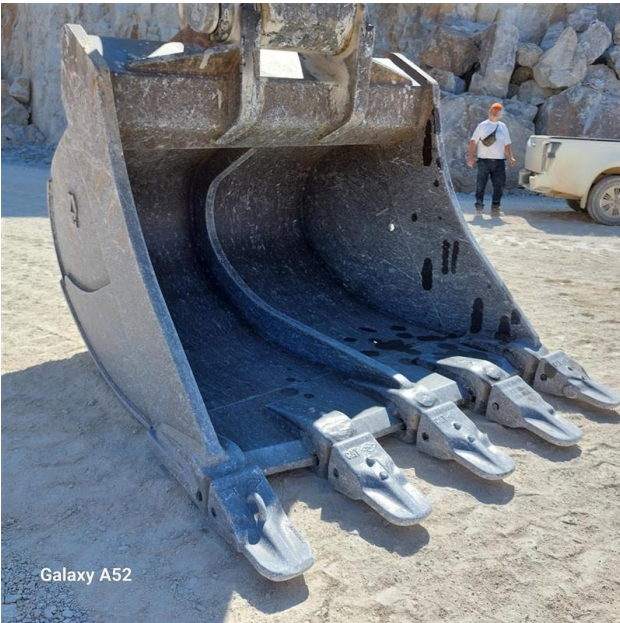
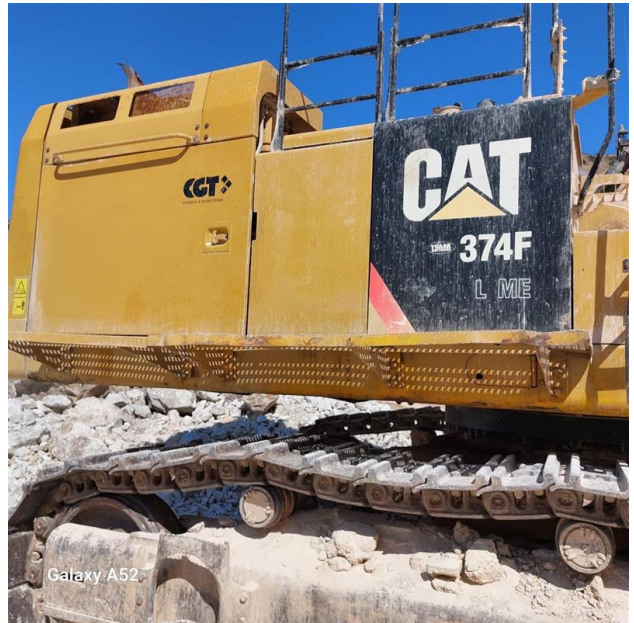
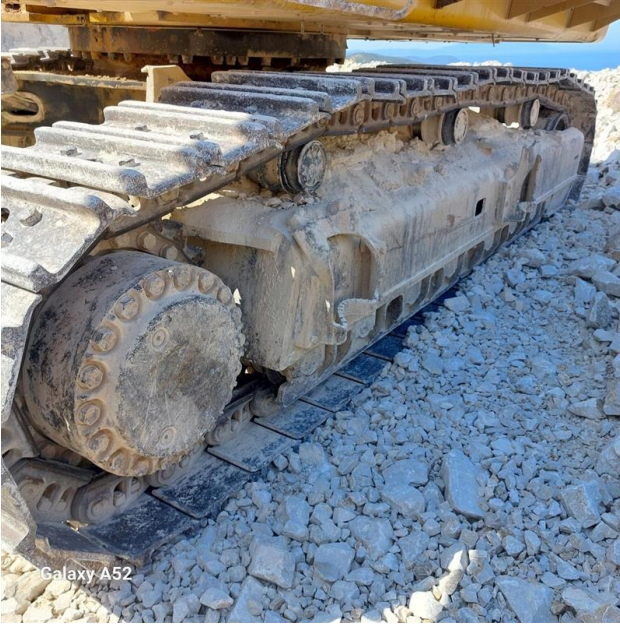
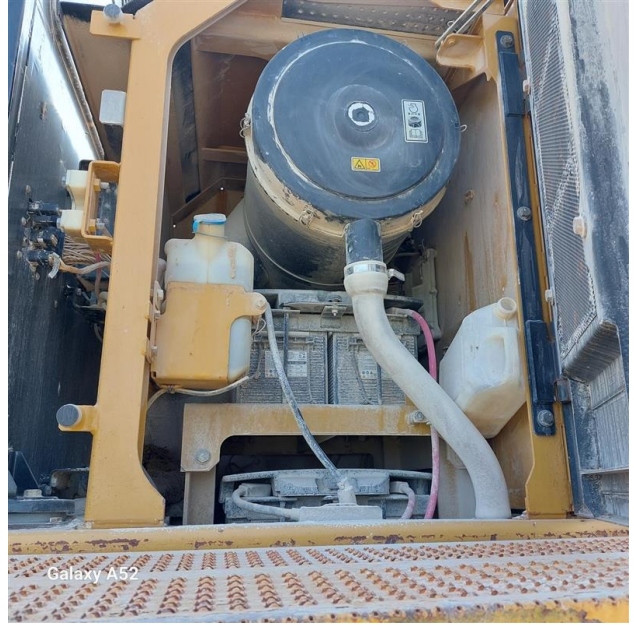
FOTOGRAFIE MACCHINA

Macchina smontata per riparazione , rottura sella macchina su attacco boom . Faremo riparazione secondo specifiche cat

◆ Condizioni perni e boccole avambraccio - gioco:	Buono
◆ Verifica - gioco:	Buono
◆ Condizioni Benna & Get:	Buono
◆ Condizioni Attacco rapido:	NA - Non Applicabile
◆ Funzionamento Impianto Ingrassaggio Automatico:	No
◆ Annotazione sul gruppo caricatore:	Rotta la sella di attacco boom come già scritto
