RAPPORTO DI VENDITA: HITACHI ZX240-3 - Matricola 00218### - Anno 2011

Il presente rapporto riporta in sintesi le osservazioni emerse dall'ispezione tecnica che il nostro consulente ha effettuato sulla macchina.

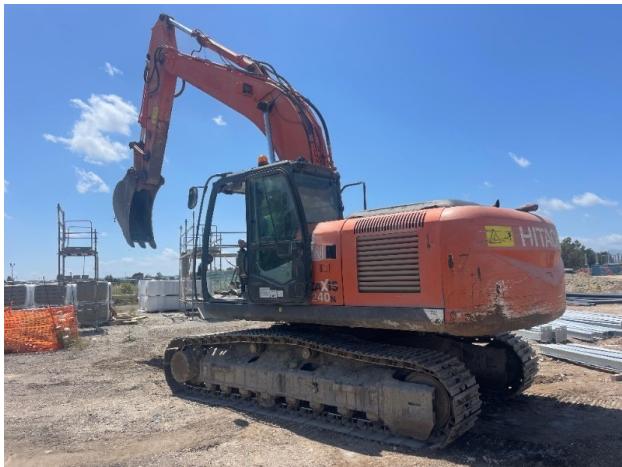
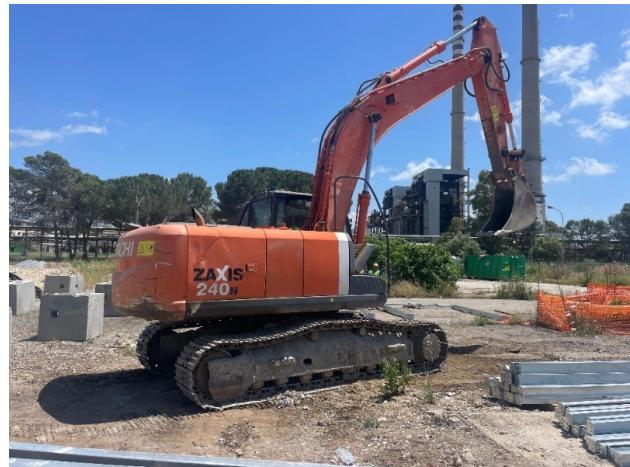
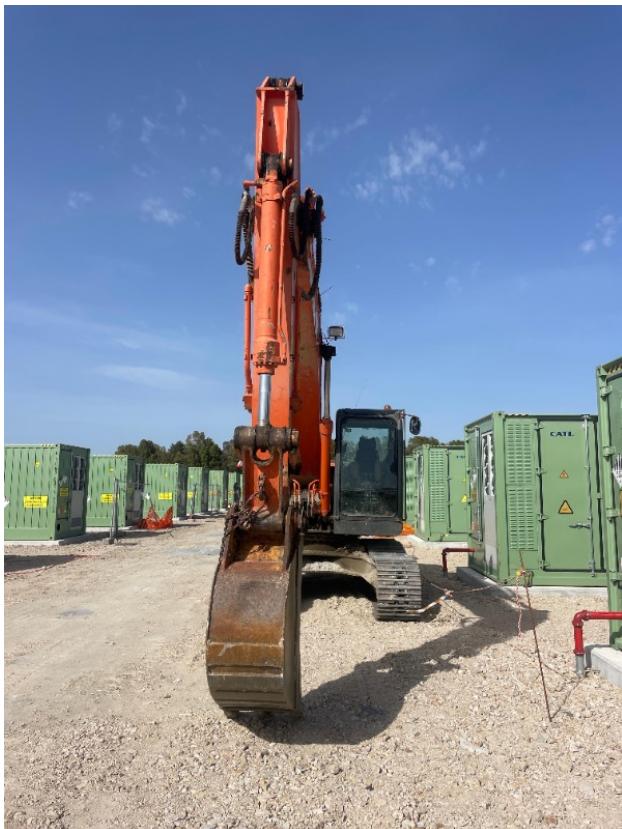
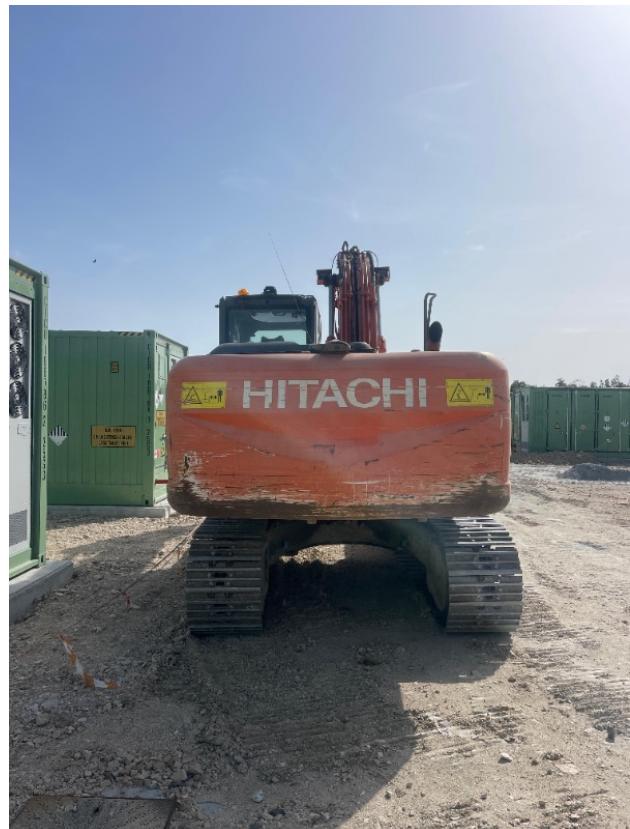
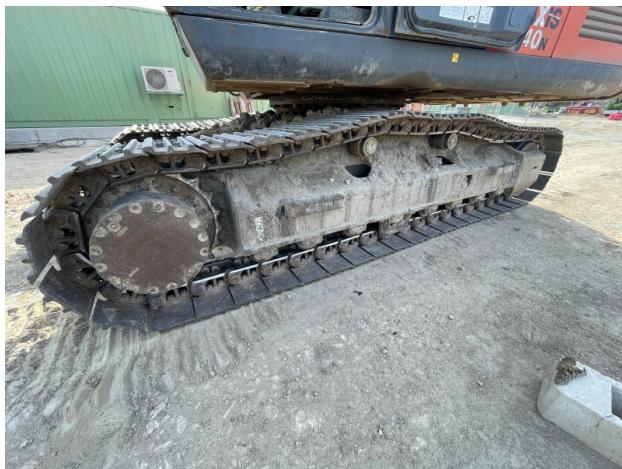
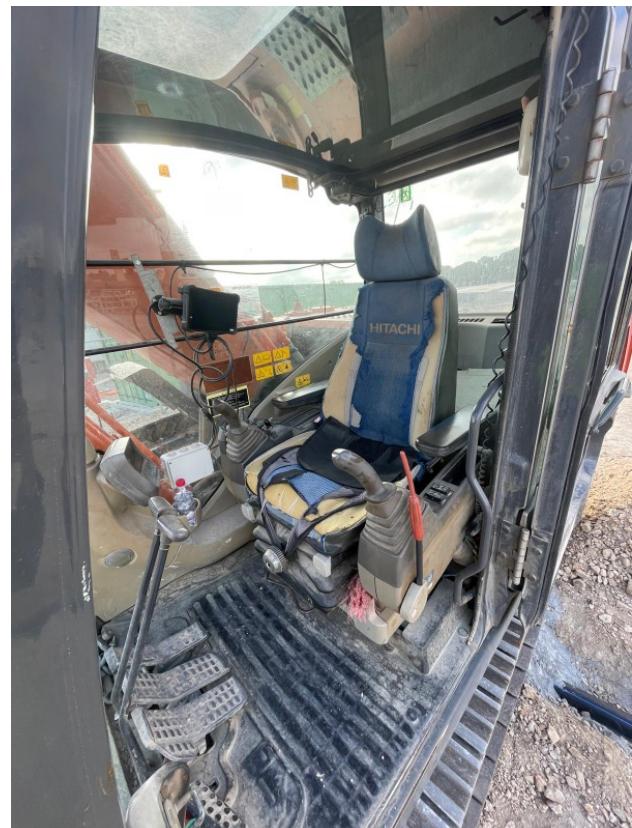
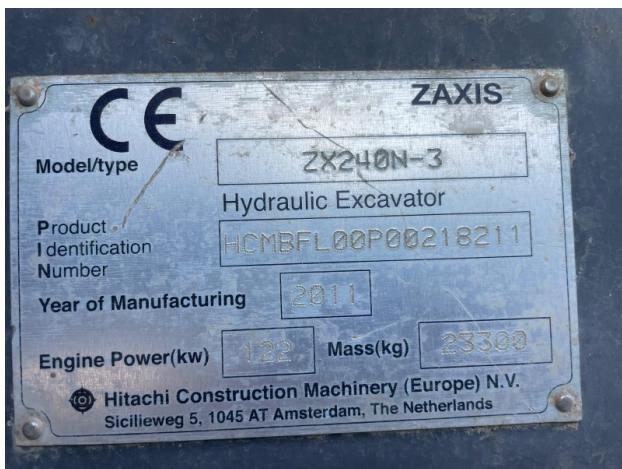
FOTOGRAFIE MACCHINA

- ◆ Condizioni della verniciatura: Buono
- ◆ Condizioni del contrappeso: Scarso
- ◆ Condizioni del telaio/bumper: Buono

◆ Residuo ruote motrici:	50
◆ Residuo ruote folle:	50
◆ Residuo rulli superiori/inferiori:	50
◆ Residuo catene:	50

◆ Condizioni sportello dx:	Scarso
◆ Condizioni longherone dx:	Buono

◆ Condizioni portiera lato sx:	Buono
◆ Condizioni sportello sx:	Buono
◆ Condizioni longherone sx:	Buono
◆ Condizioni cofanature/corazze inferiori:	Presenti e integre
