RAPPORTO DI VENDITA: CATERPILLAR 302 CR - Matricola RHM01654 - Anno 2020

Il presente rapporto riporta in sintesi le osservazioni emerse dall'ispezione tecnica che il nostro consulente ha effettuato sulla macchina.

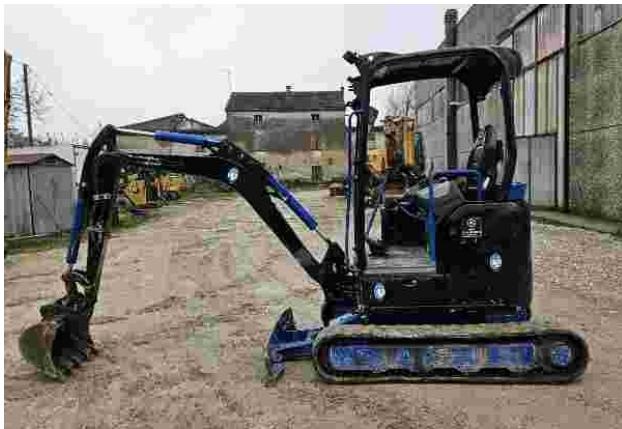
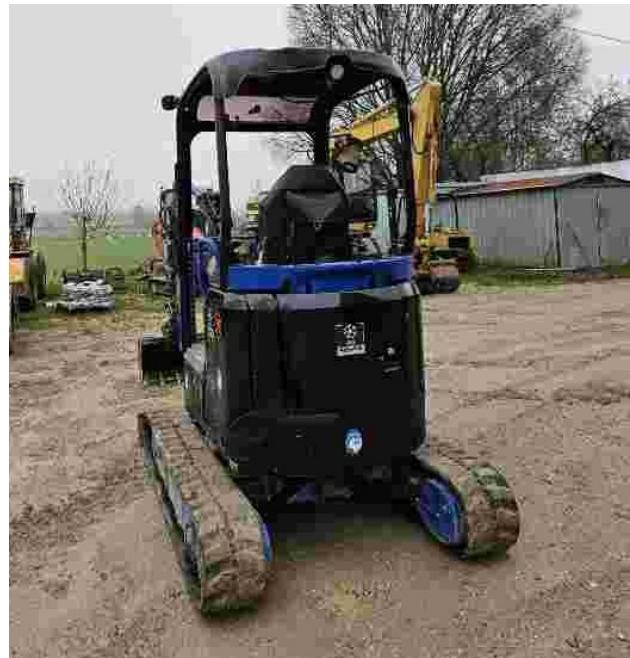
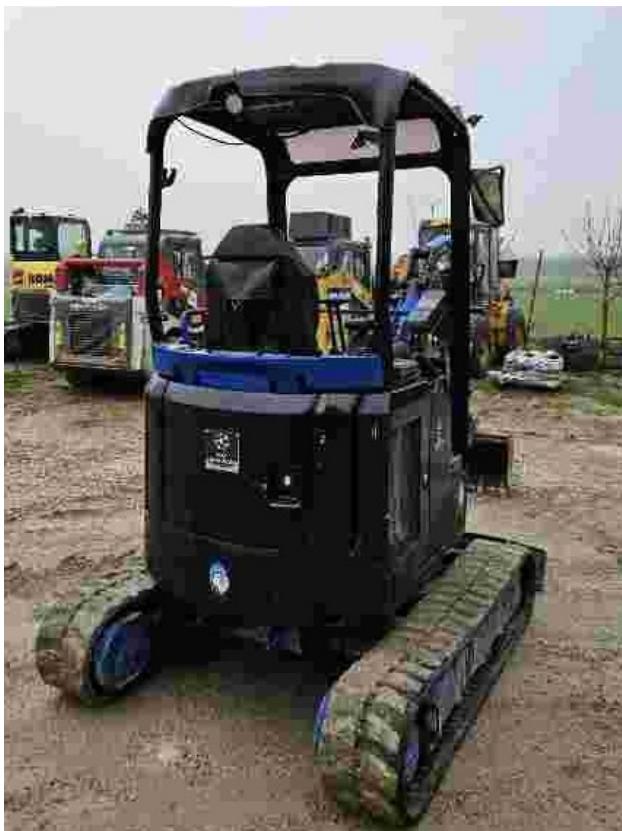
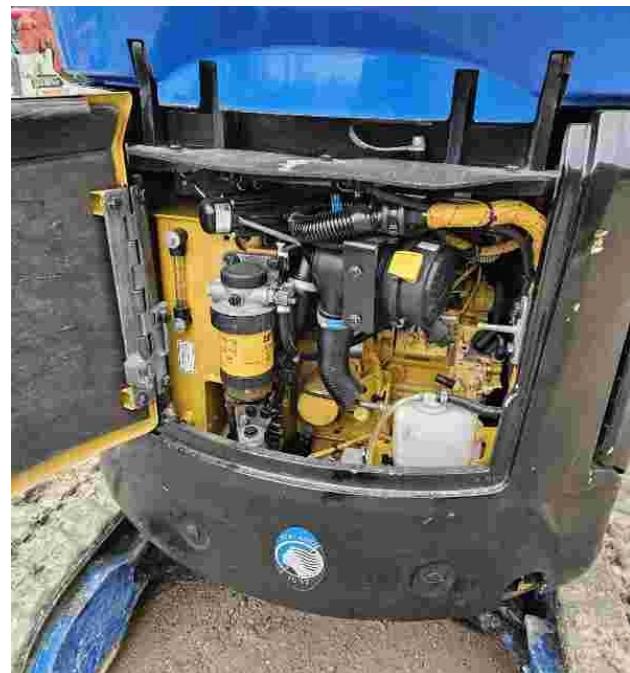
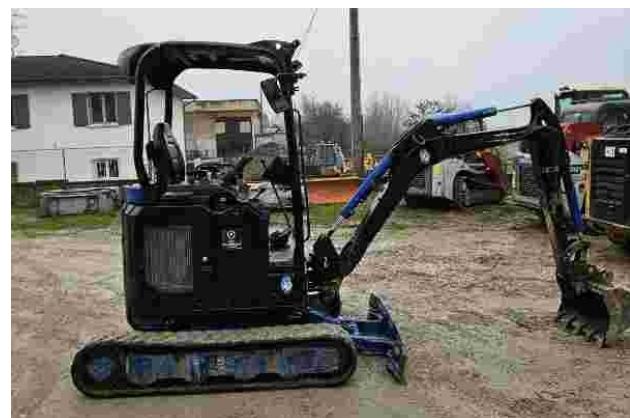
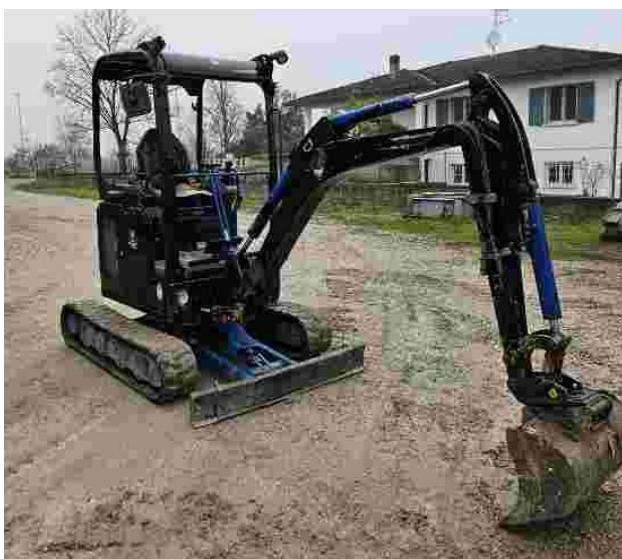
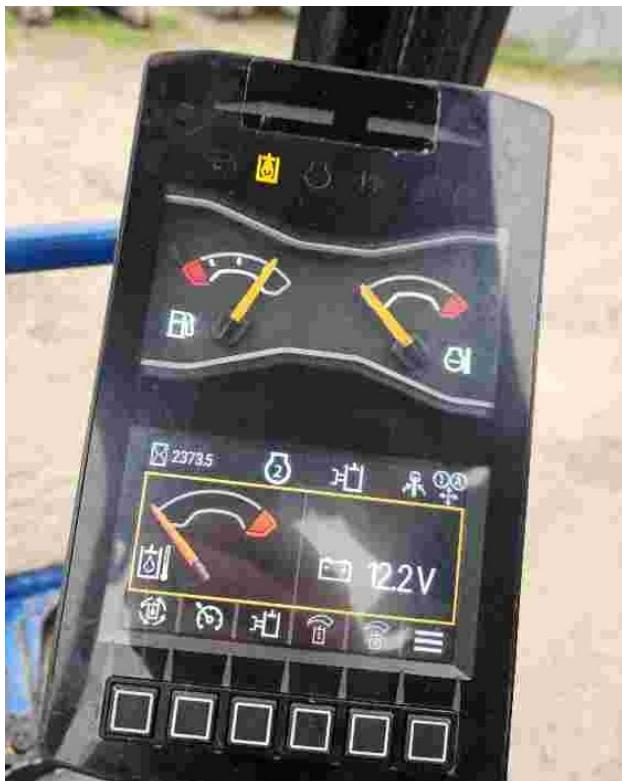
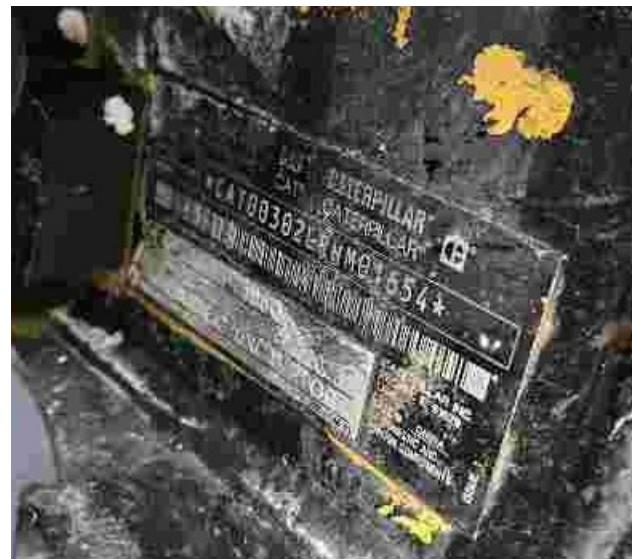
FOTOGRAFIE MACCHINA

- ◆ Annotazioni sul:
Stick leggermente storto - macchina in officina da Madaschi per tagliando, sostituzione cilindro e pulizia serbatoio per un totale di 4700 euro
-
