RAPPORTO DI VENDITA: CASE 695S#KCASE - Matricola NGHH01727 - Anno 2016

Il presente rapporto riporta in sintesi le osservazioni emerse dall'ispezione tecnica che il nostro consulente ha effettuato sulla macchina.

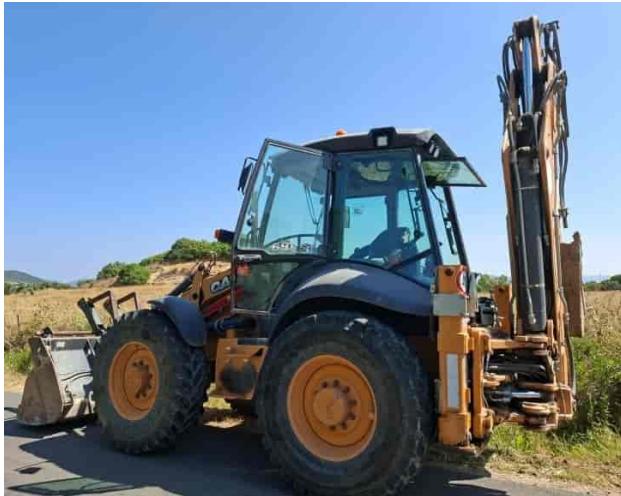
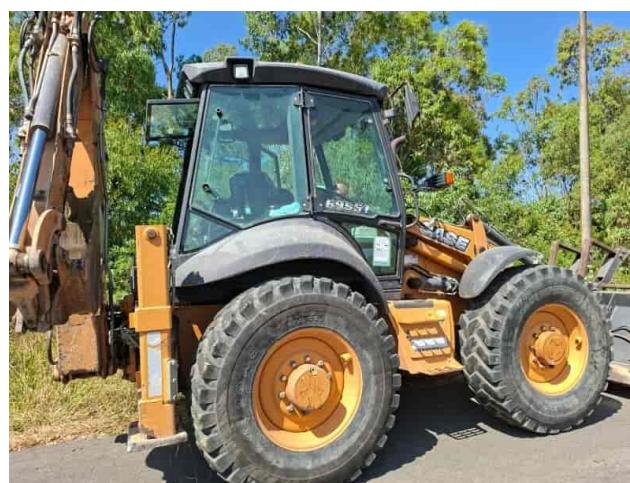
Foto

PRESENZA SALDATURE, CRICCHE O RINFORZI : No

- ◆ Condizioni delle tubazioni flessibili: Buono
-
- ◆ Condizioni cilindri braccio: Buono
-
- PERDITE : No
-
- ◆ Condizioni cilindro benna: Buono
-
- PERDITE : No
-
- ◆ Condizione perni e boccole braccio (verifica gioco): Buono
-
- ◆ Verifica - gioco: Buono
-
- ◆ Condizioni Attacco rapido: NA - Non Applicable
-
- ◆ Condizioni Benna & Get: Scarso
-
- ◆ Funzionamento Impianto Ingrassaggio Automatico: No
-

- ◆ Annotazione sul gruppo caricatore: benna anteriore con salvalama usurati - anche quello della lama 4/1
-

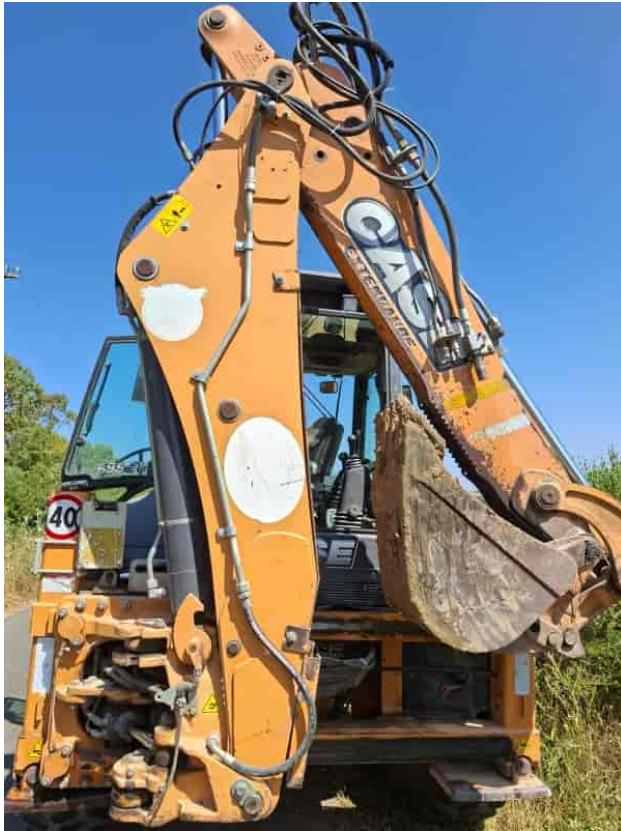
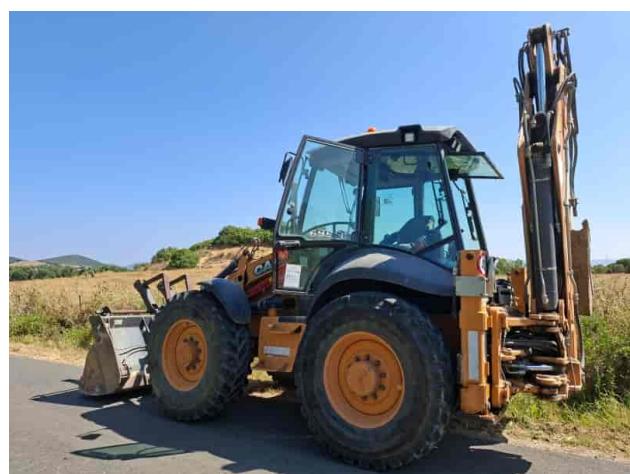
Foto

PRESENZA SALDATURE, CRICCHE O RINFORZI : No

- ◆ Condizioni delle tubazioni flessibili: Buono
-
- ◆ Condizioni cilindri braccio: Buono
-
- ◆ Condizioni cilindri avambraccio: Buono
-
- ◆ Condizioni cilindro benna: Buono
-
- ◆ Condizione perni e boccole braccio (verifica gioco): PERDITE : No
-
- ◆ Condizione perni e boccole braccio (verifica gioco): Buono
-
- ◆ Condizione perni e boccole braccio (verifica gioco): PERDITE : No
-
- ◆ Condizione perni e boccole braccio (verifica gioco): Buono

◆ Condizione perni e boccole avambraccio (verifica gioco):	Buono
◆ Verifica - gioco:	Scarso
◆ Condizioni Attacco rapido:	NA - Non Applicabile
◆ Condizioni Benna & Get:	Scarso
◆ Funzionamento Impianto Ingrassaggio Automatico:	No
