## RAPPORTO DI VENDITA: CATERPILLAR 305.5 E2 - Matricola CR507### - Anno 2019

Il presente rapporto riporta in sintesi le osservazioni emerse dall'ispezione tecnica che il nostro consulente ha effettuato sulla macchina.

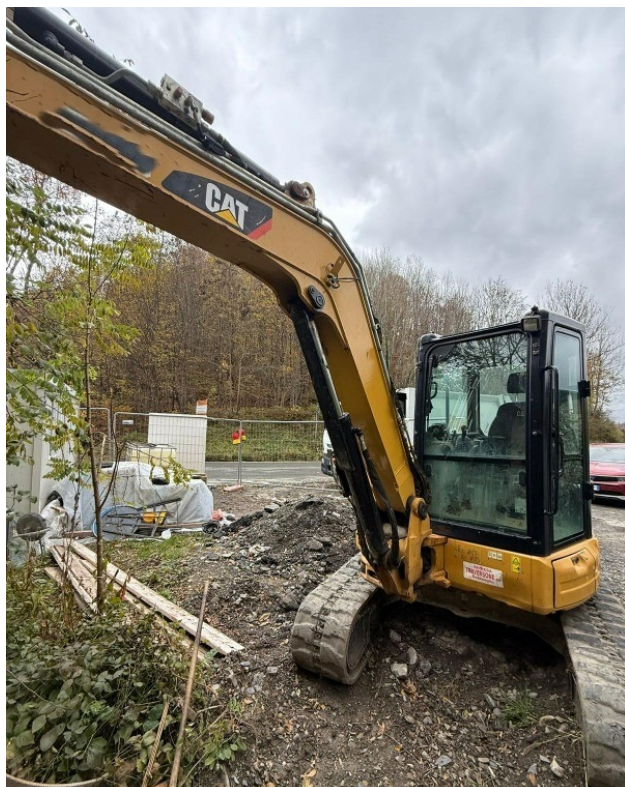
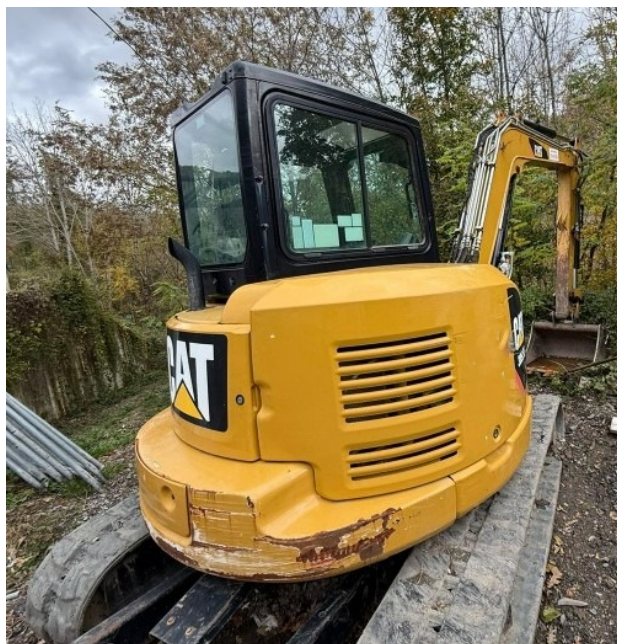
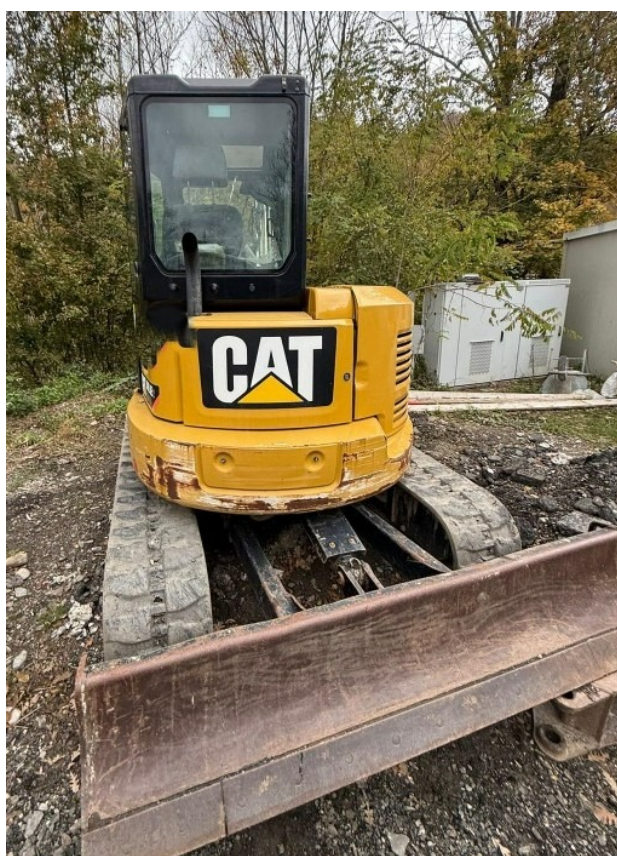
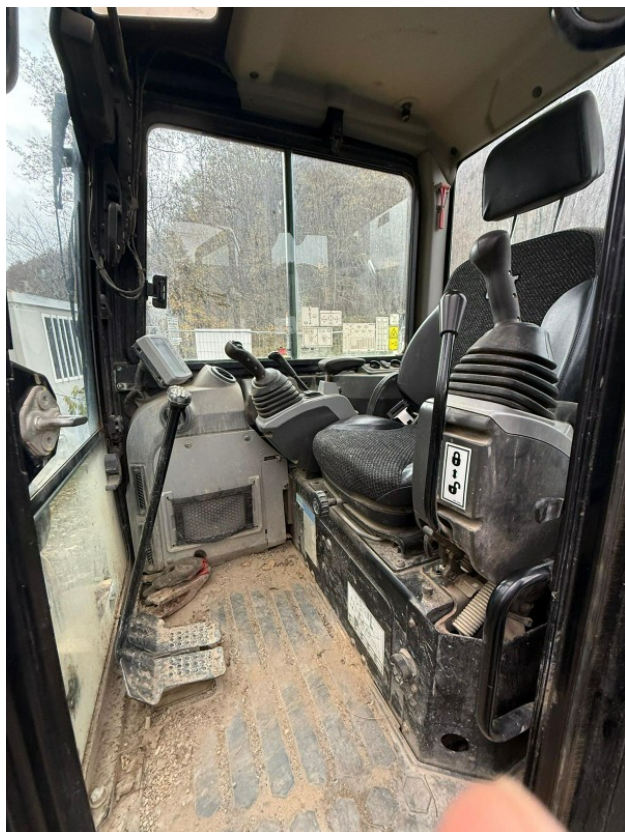
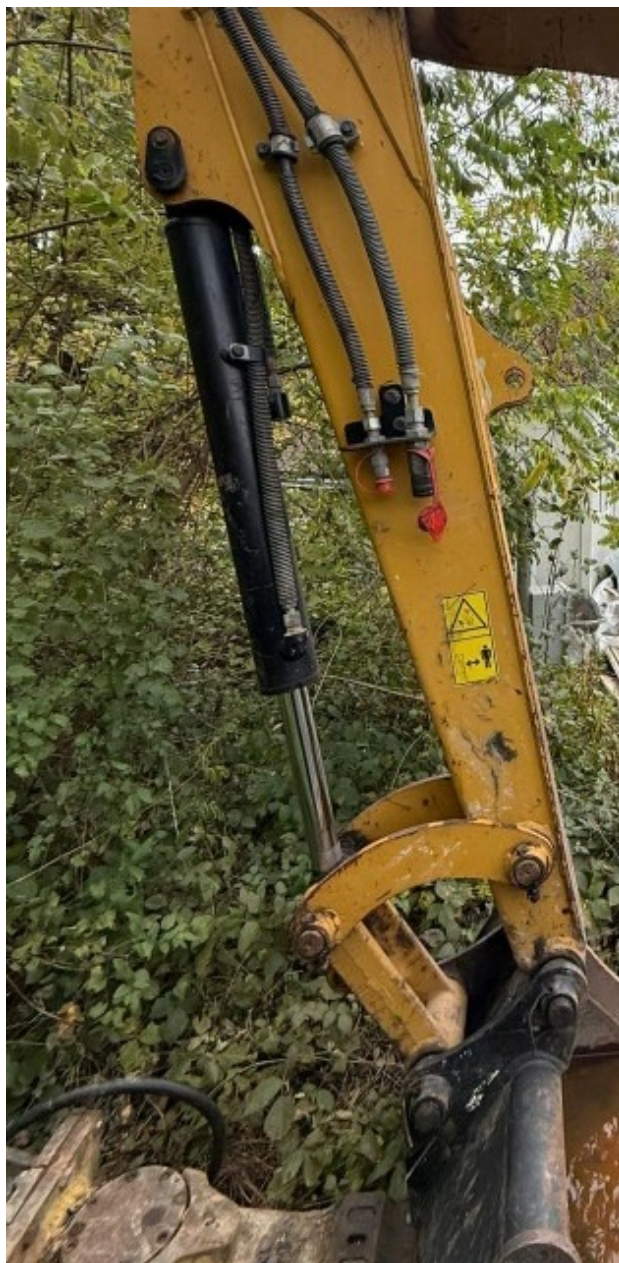
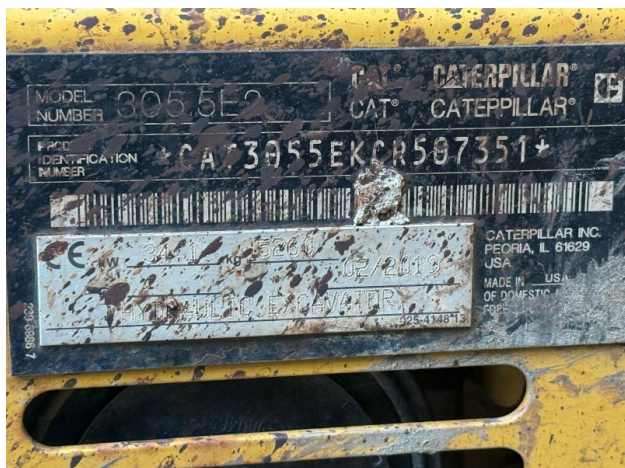
## FOTOGRAFIE MACCHINA

◆ Il contaore è:

Funzionante

| ◆ Condizioni della verniciatura: | Scarso |

| ◆ Condizioni del contrappeso: | Scarso |

| ◆ Condizioni del telaio/bumper: | Scarso |
