RAPPORTO DI VENDITA: CATERPILLAR 966M XE - Matricola DZL00580 - Anno 2019

Il presente rapporto riporta in sintesi le osservazioni emerse dall'ispezione tecnica che il nostro consulente ha effettuato sulla macchina.

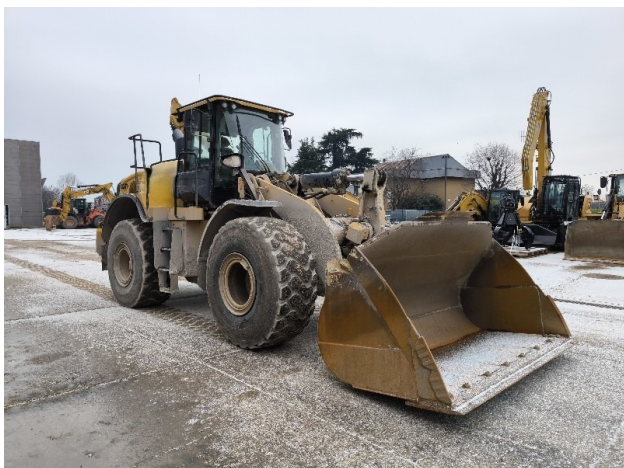
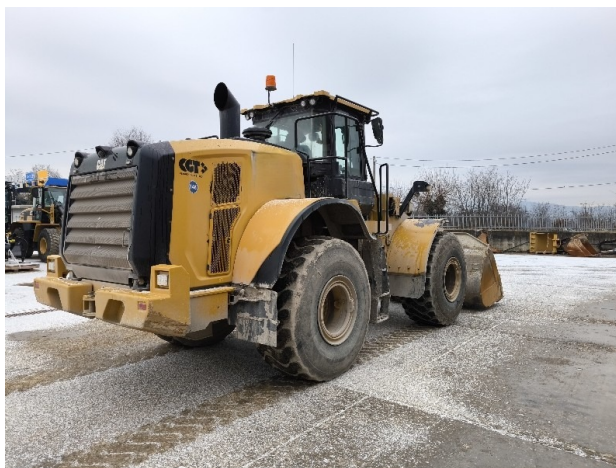
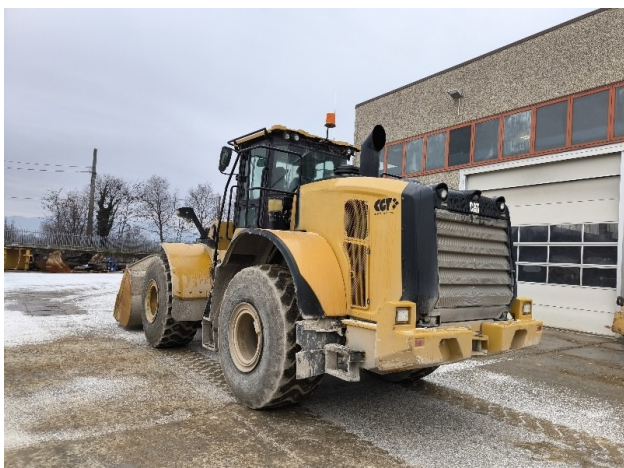
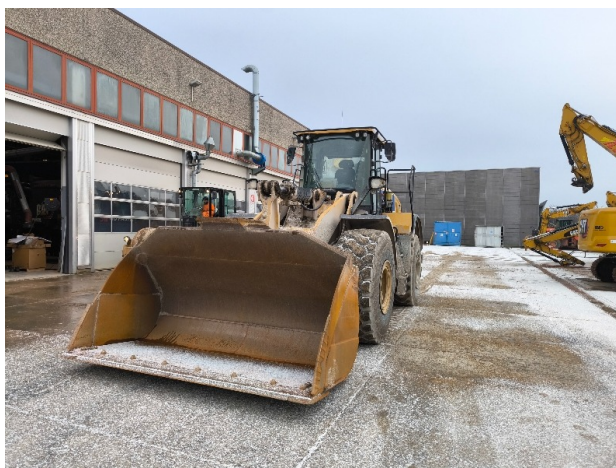
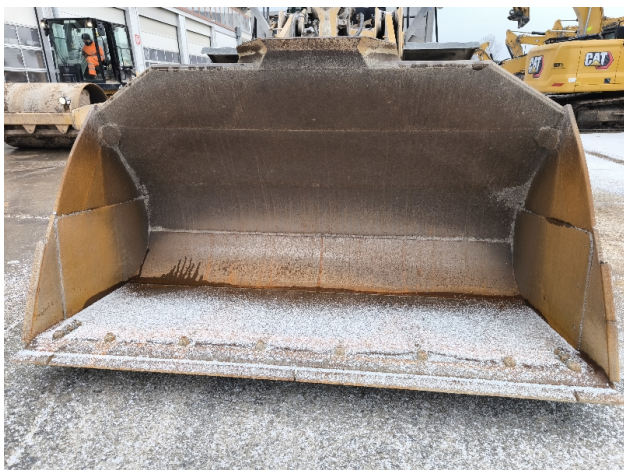
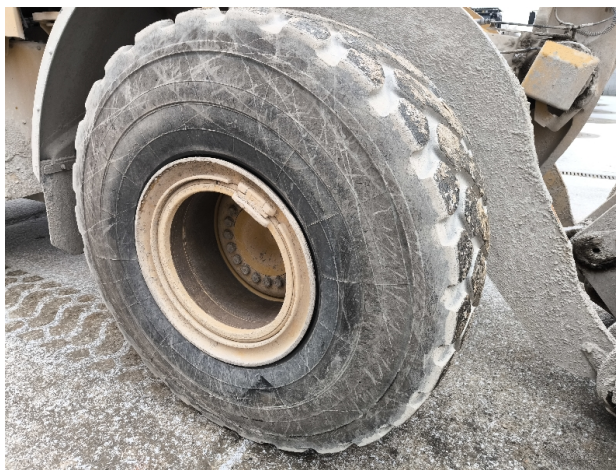
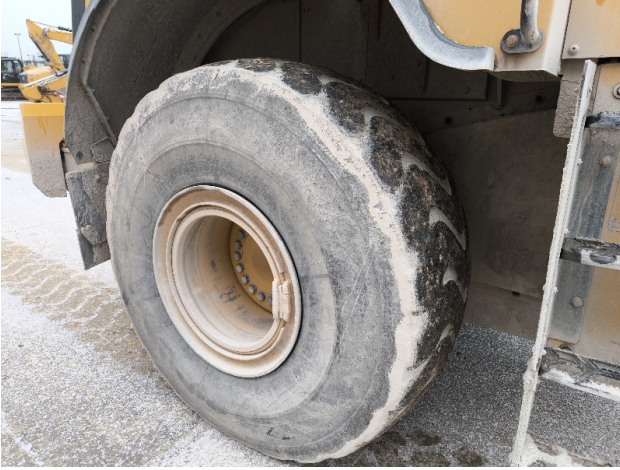
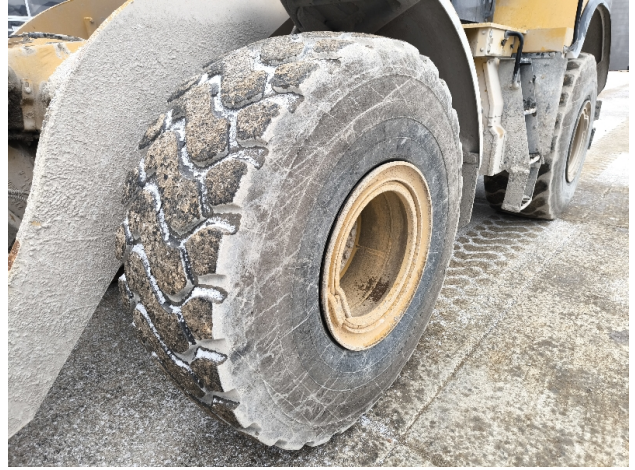
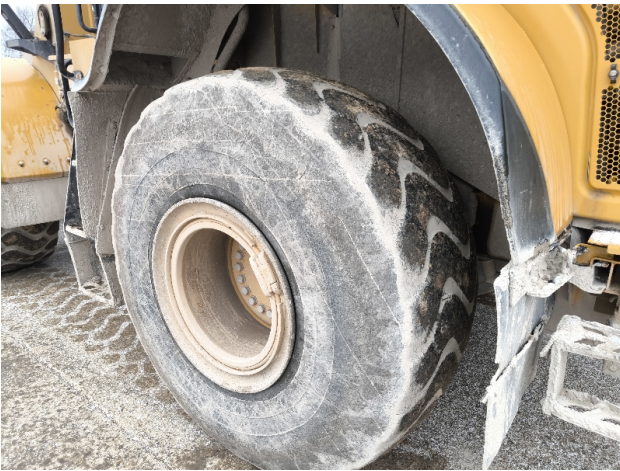
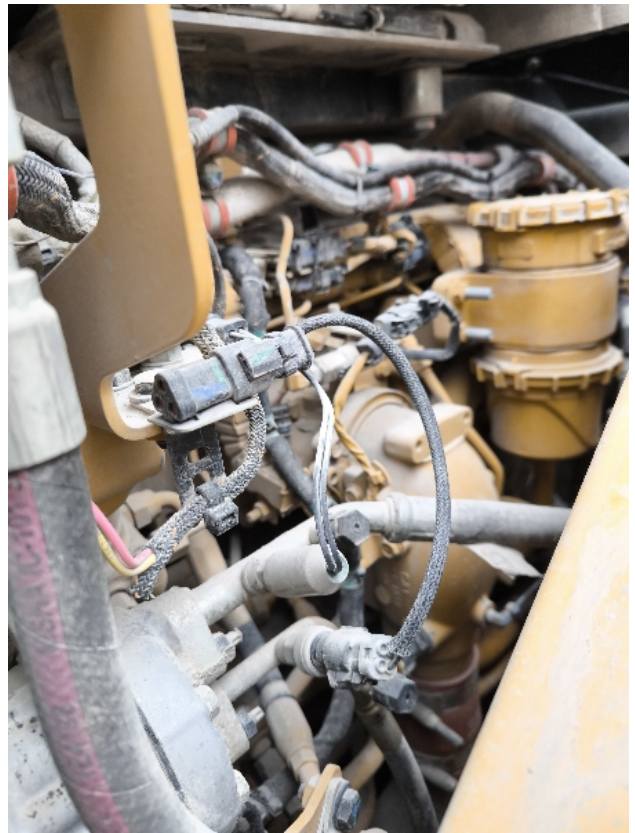
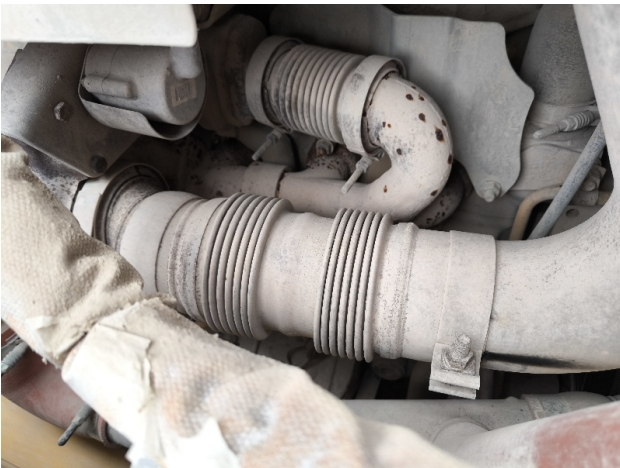
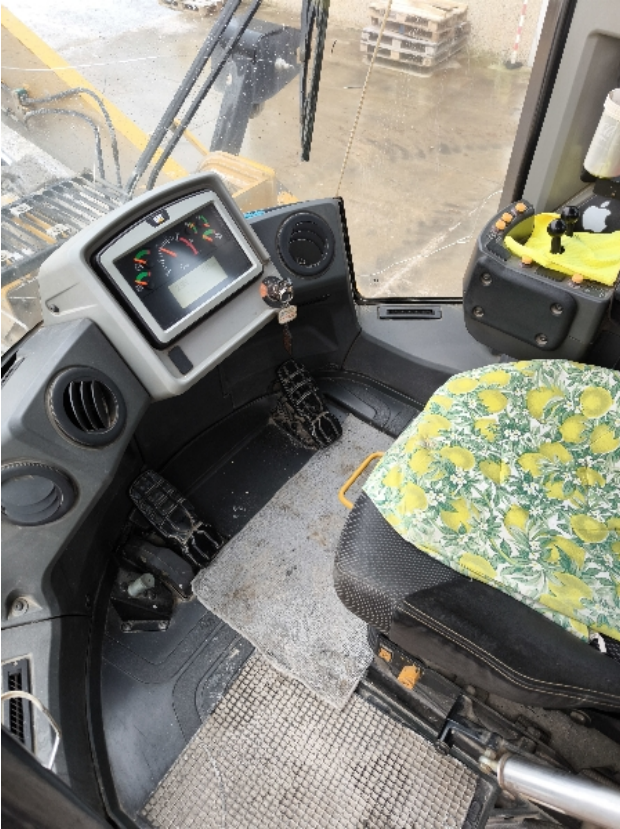
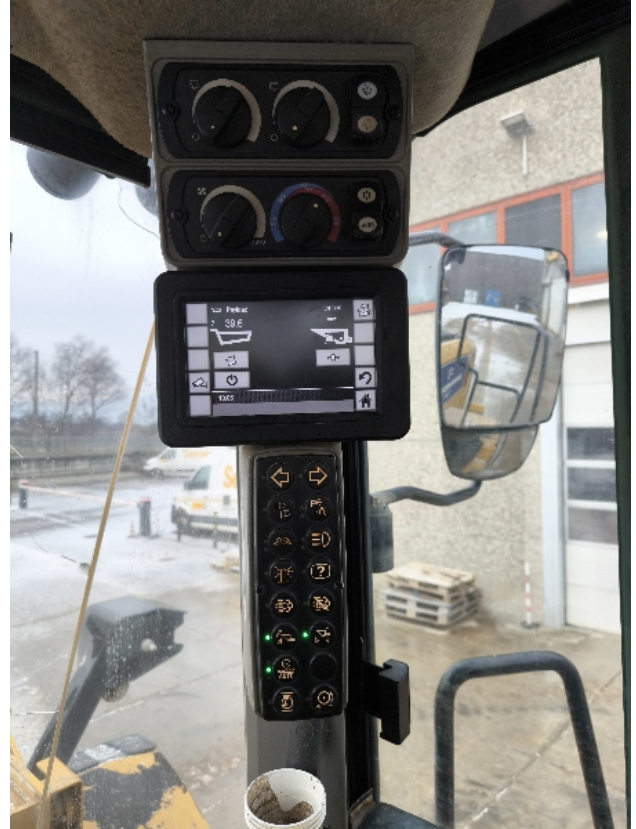
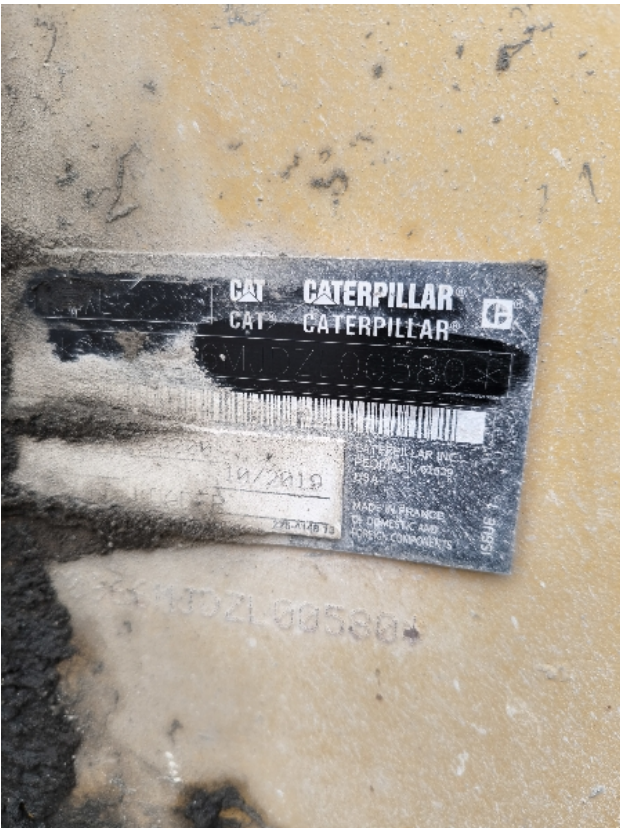
FOTOGRAFIE MACCHINA

◆ Condizioni della verniciatura:	Buono
◆ Condizioni del contrappeso:	Buono
	NECESSITA DI VERNICIATURA? : NO
◆ Condizioni del telaio/bumper:	Buono
◆ Condizioni portiera lato sx:	Scarso
◆ Condizioni snodo centrale:	Buono
◆ Condizioni parafranghi:	Buono
◆ Altre note da aggiungere:	Vetro anteriore dx,centrale ,sx da cambiare

◆ Condizioni delle tubazioni flessibili:	Buono
◆ Condizione cilindri di sollevamento:	Buono
◆ Condizioni cilindri benna/attrezzatura:	Buono
◆ Verifica - perni e boccole gruppo caricatore:	Buono
◆ Condizioni Benna & Get:	Buono
◆ Condizioni Attacco rapido:	Buono
◆ Funzionamento Impianto Ingrassaggio Automatico:	Sì
◆ Annotazioni su:	Trasmissione da revisionare
