RAPPORTO DI VENDITA: CATERPILLAR M318D MH - Matricola D9X00### - Anno 2011

Il presente rapporto riporta in sintesi le osservazioni emerse dall'ispezione tecnica che il nostro consulente ha effettuato sulla macchina.

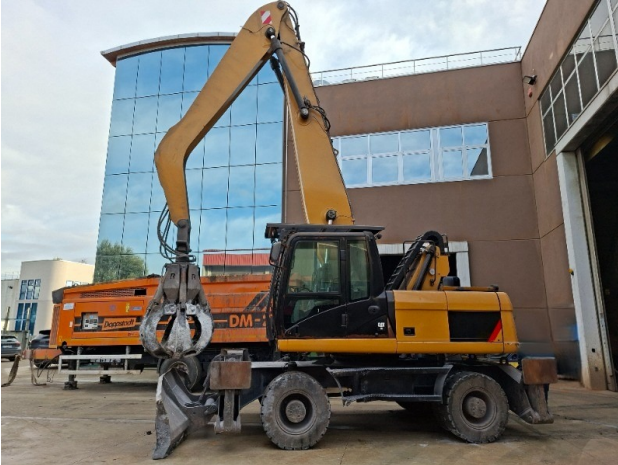
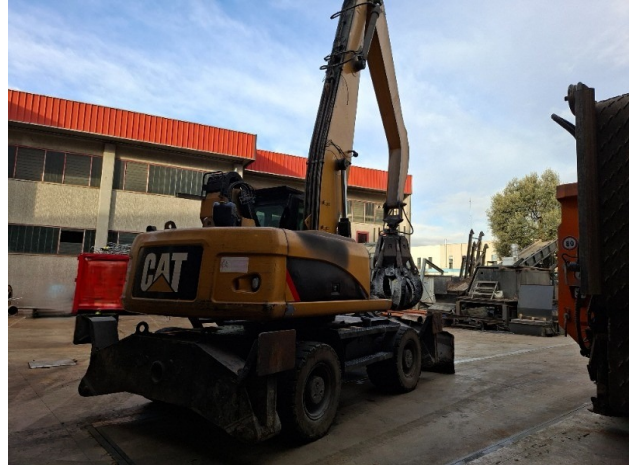
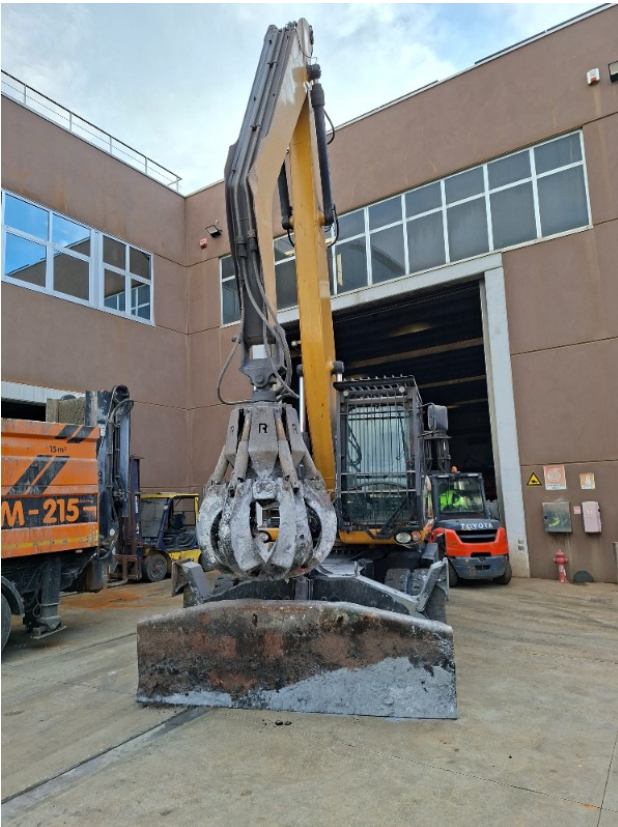
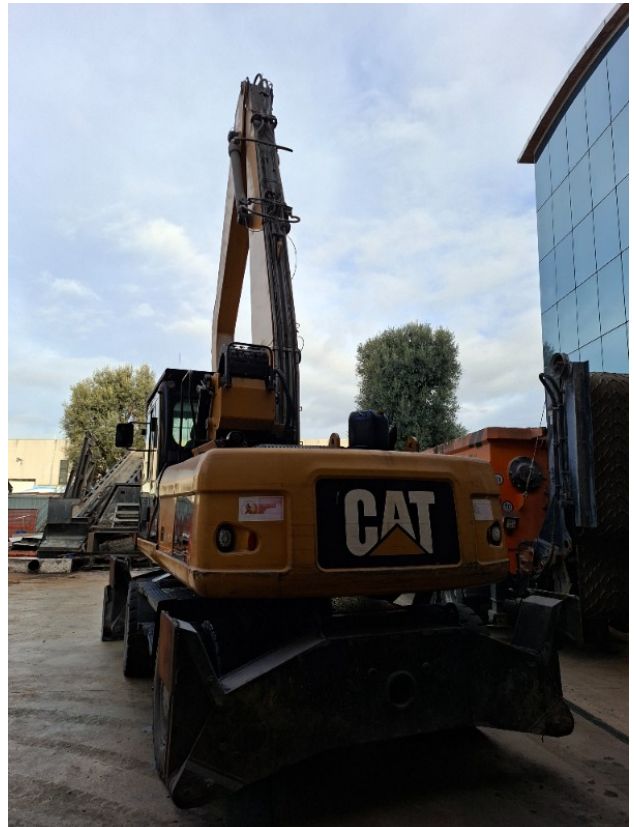
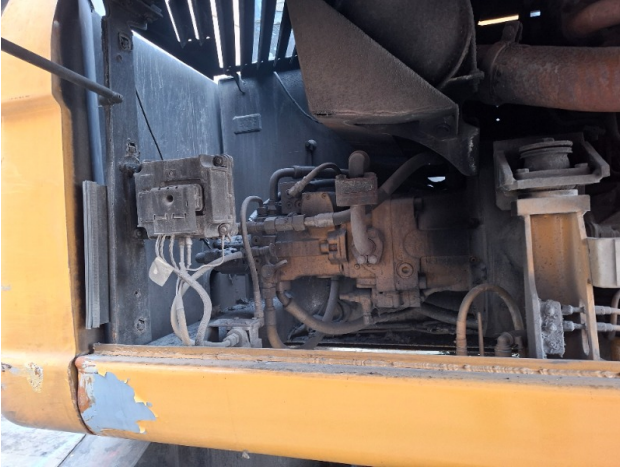
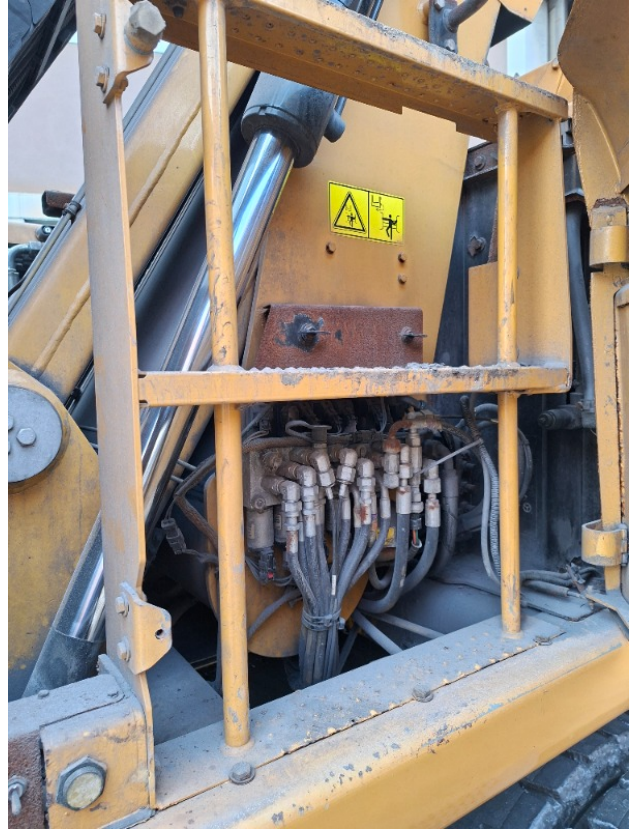
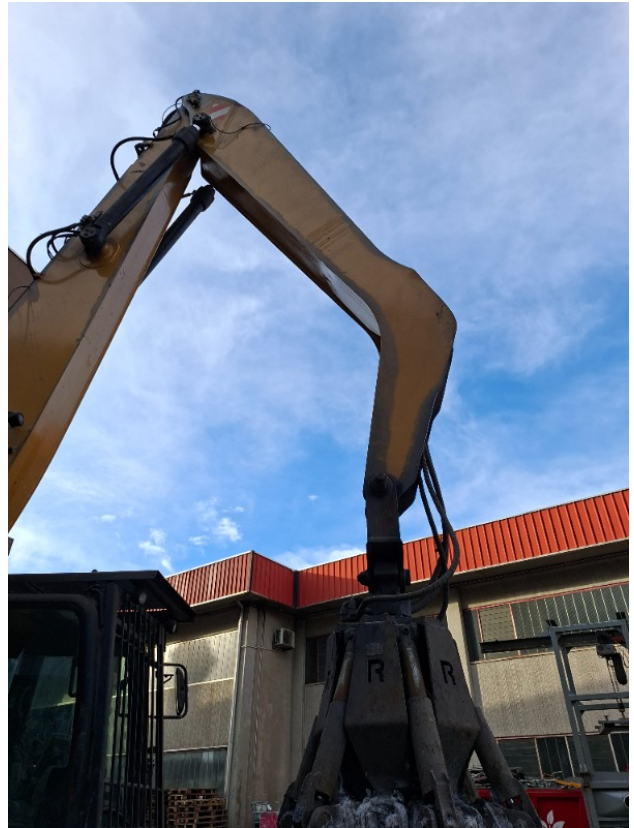
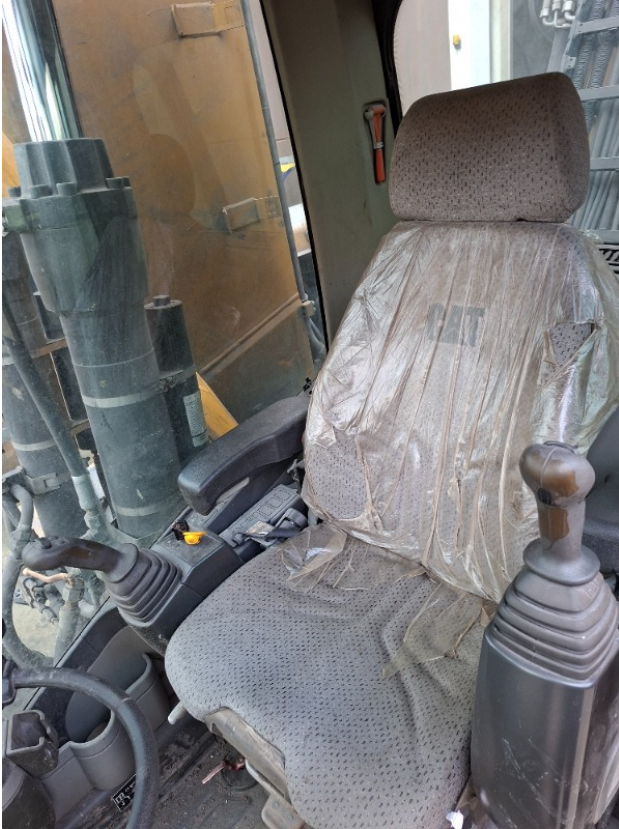
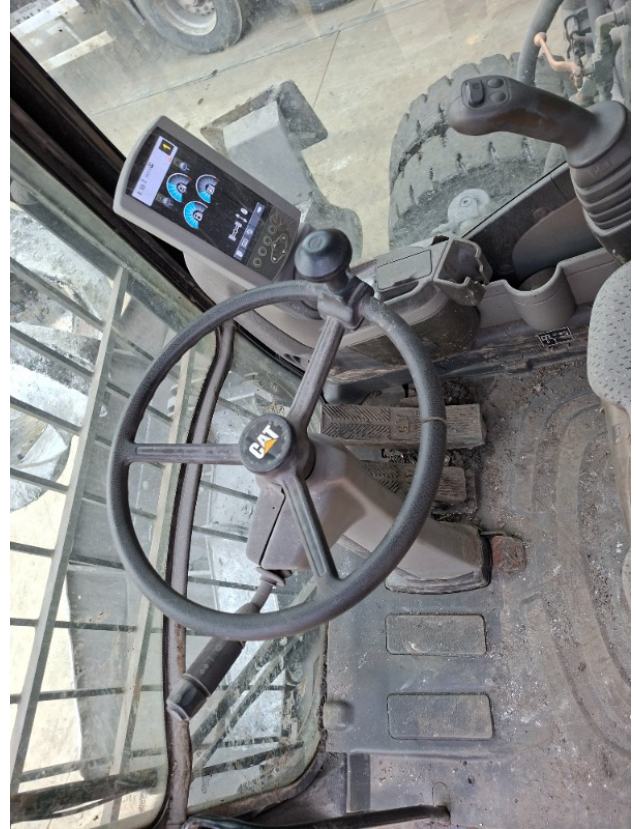
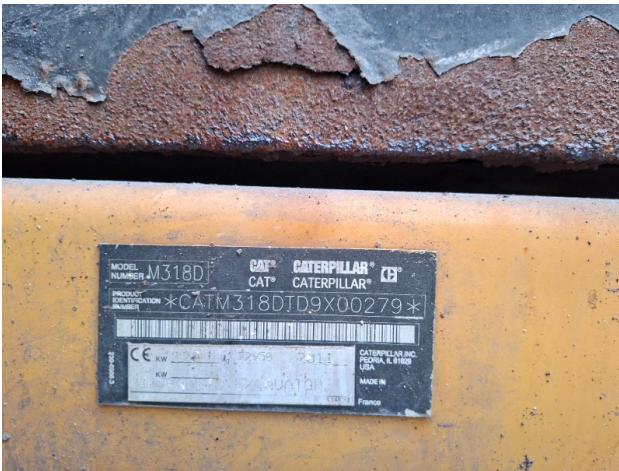
FOTOGRAFIE MACCHINA

- ◆ Condizioni portiera lato sx: Buono
 - ◆ Condizioni sportello sx: Buono
 - ◆ Condizioni longherone sx: Buono
 - ◆ Altre note da aggiungere: Segni di corrosione nella parte inferiore della torretta
 - ◆ Condizioni cofanature/corazze inferiori: Presenti e integre
-

◆ Motore presenta sfiato:	No
◆ Presenza di acqua nell'olio:	No
◆ Motore presenta fumosità:	No
◆ Condizioni Radiatore:	Molto Buono
◆ Condizioni motorino di avviamento:	Buono
◆ Condizione batterie e cavi:	Buono
◆ Presenta guasti elettrici/elettronici:	No
◆ Annotazioni sul: Sensore pressione olio rotto circa 15 gg fa. Macchina attualmente riparata con sensore nuovo, ma presenza di olio nel cablaggio elettrico

◆ Tenuta idraulica braccio (il braccio cala):	Sì
<hr/>	
◆ Struttura braccio:	Molto buono
	PRESENZA SALDATURE, CRICCHE O RINFORZI : No
<hr/>	
◆ Struttura avambraccio:	Molto Buono
	PRESENZA SALDATURE, CRICCHE O RINFORZI : No
<hr/>	
◆ Condizioni delle tubazioni flessibili:	Molto Buono
<hr/>	
◆ Condizioni cilindri braccio:	Molto Buono
	PERDITE : No
<hr/>	
◆ Condizioni cilindro avambraccio:	Molto Buono
	PERDITE : No
<hr/>	
◆ Condizioni cilindro benna/polipo:	Buono
	PERDITE : No
<hr/>	
◆ Condizione perni e boccole braccio (verifica gioco):	Molto Buono
<hr/>	
◆ Condizioni perni e boccole avambraccio - gioco:	Molto Buono
<hr/>	
◆ Condizioni perni e boccole benna - gioco:	Molto Buono
<hr/>	
◆ Condizioni Benna/Polipo & Get:	NA - Non Applicabile
<hr/>	
◆ Condizioni Attacco rapido:	NA - Non Applicabile
<hr/>	
◆ Funzionamento Impianto Ingrassaggio Automatico:	Sì
<hr/>	
◆ Annotazioni su:	Radiatore nuovo cambiato circa 200 ore fa.
<hr/>
