## RAPPORTO DI VENDITA: CATERPILLAR 988K - Matricola TWX00### - Anno 2015

Il presente rapporto riporta in sintesi le osservazioni emerse dall'ispezione tecnica che il nostro consulente ha effettuato sulla macchina.

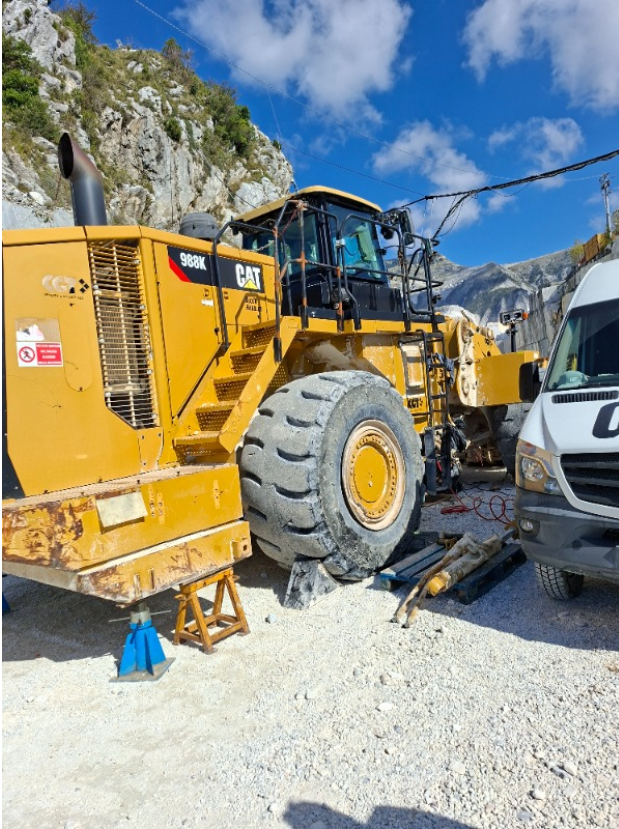
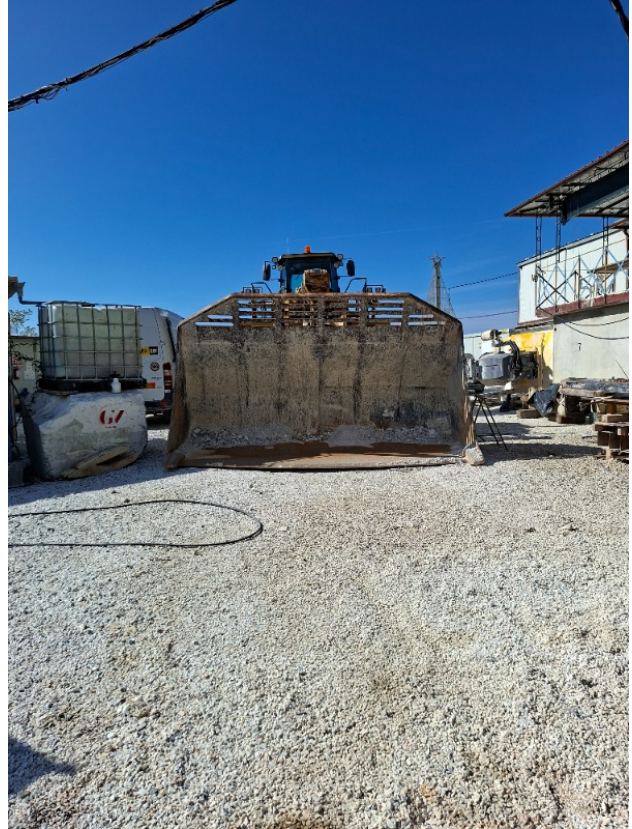
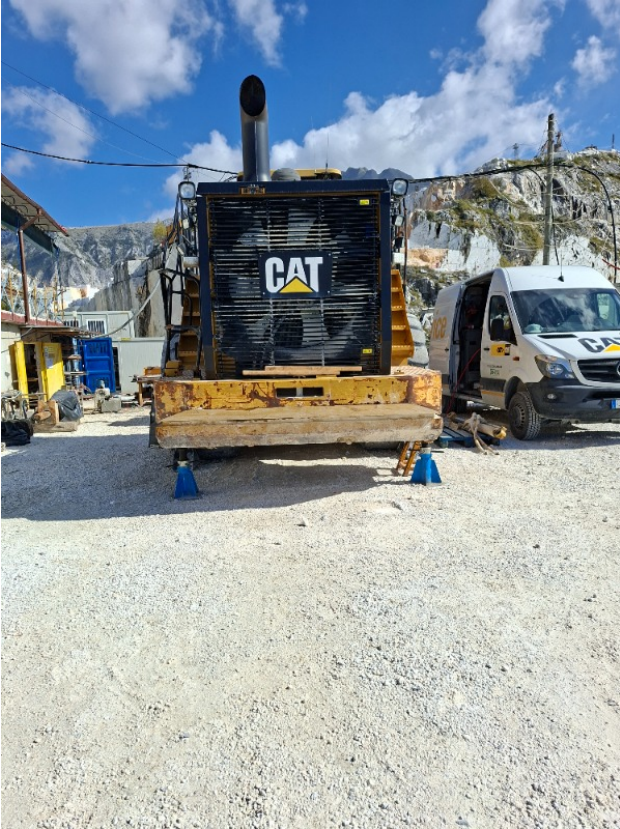
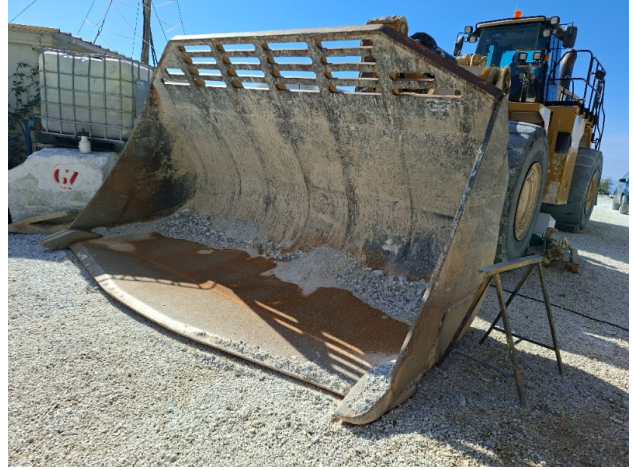
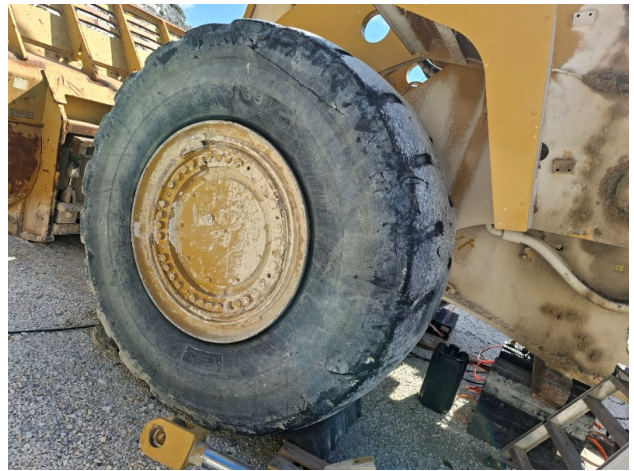
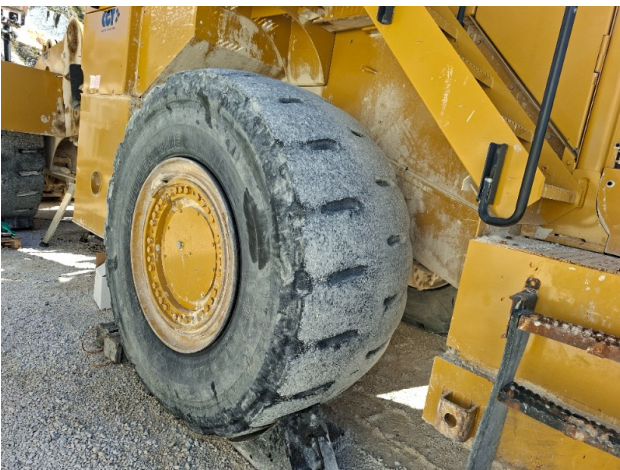
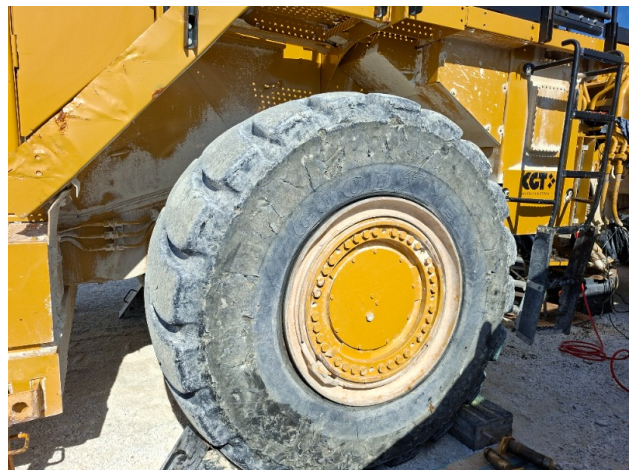
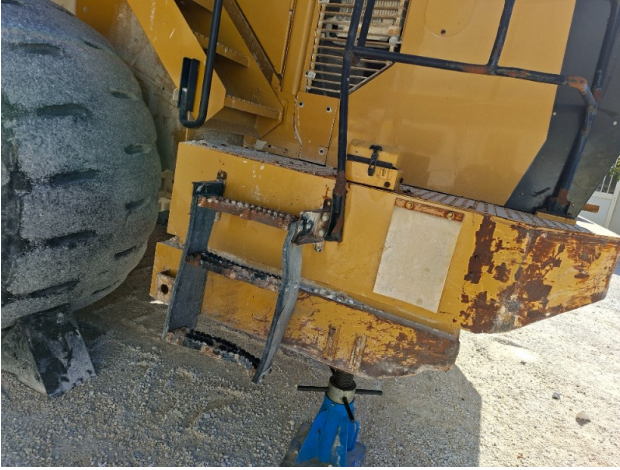
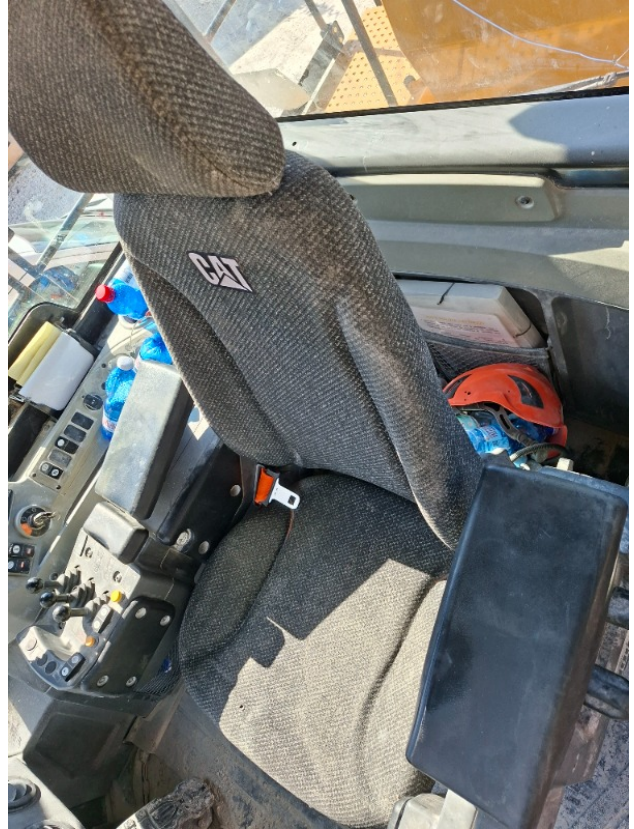
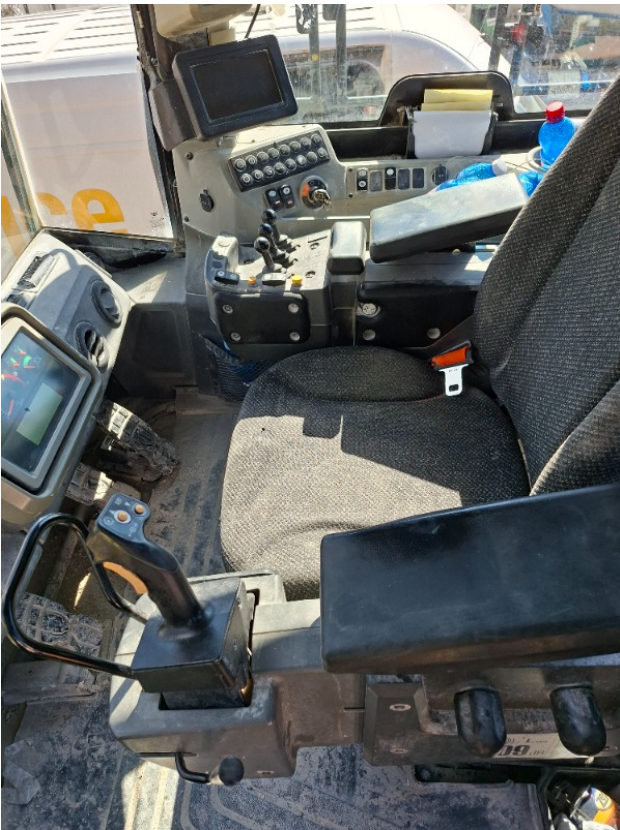
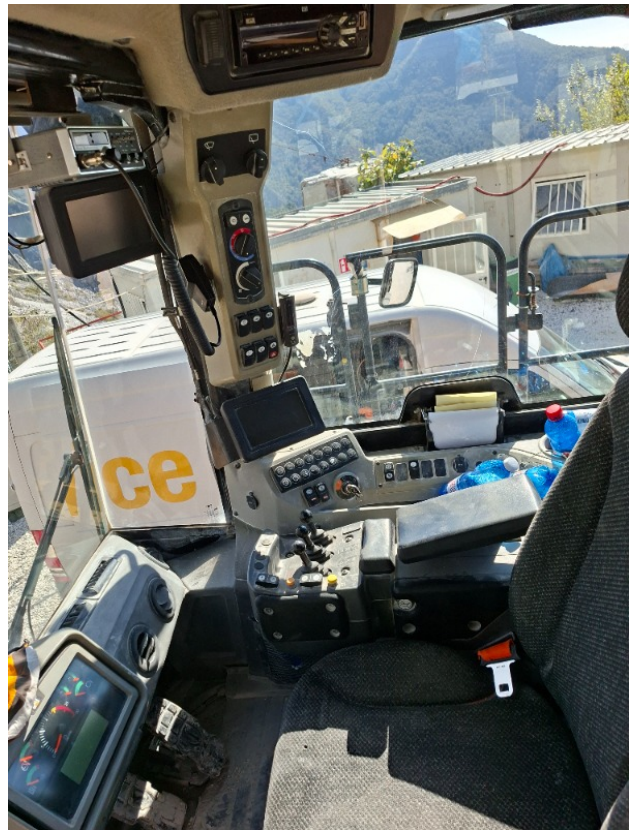
## FOTOGRAFIE MACCHINA

◆ Il contaore e':

Funzionante

◆ Condizioni della verniciatura: Buono

◆ Condizioni del contrappeso: Buono

◆ Condizioni del telaio/bumper: Buono

◆ Condizioni portiera lato sx: Buono

◆ Condizioni snodo centrale: Eccellente

◆ Condizioni parafranghi: Buono

◆ Altre note da aggiungere: Revisione Snodo
