RAPPORTO DI VENDITA: CATERPILLAR AP300F - Matricola FRA00103 - Anno 2019

Il presente rapporto riporta in sintesi le osservazioni emerse dall'ispezione tecnica che il nostro consulente ha effettuato sulla macchina.

Modello: AP300F

Famiglia: VIBROFINITRICE GOMMATA

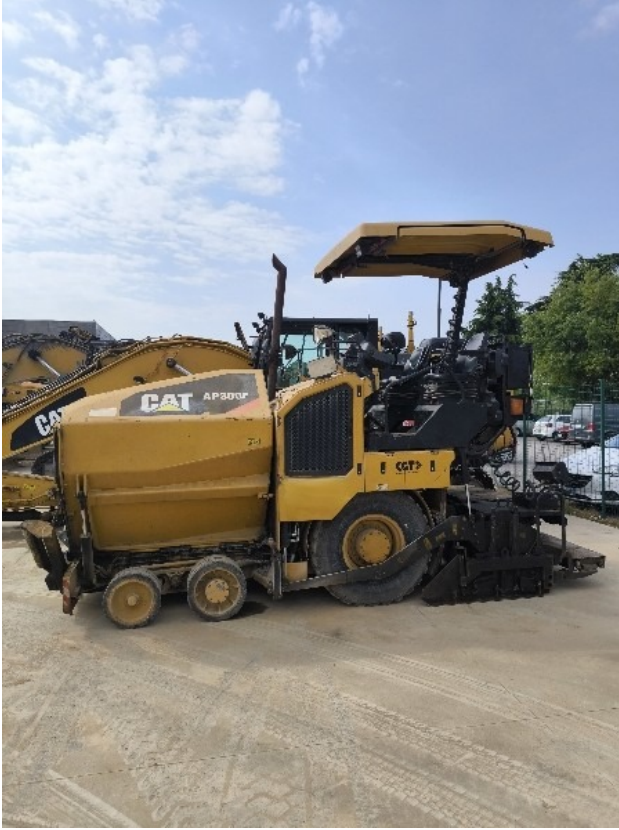
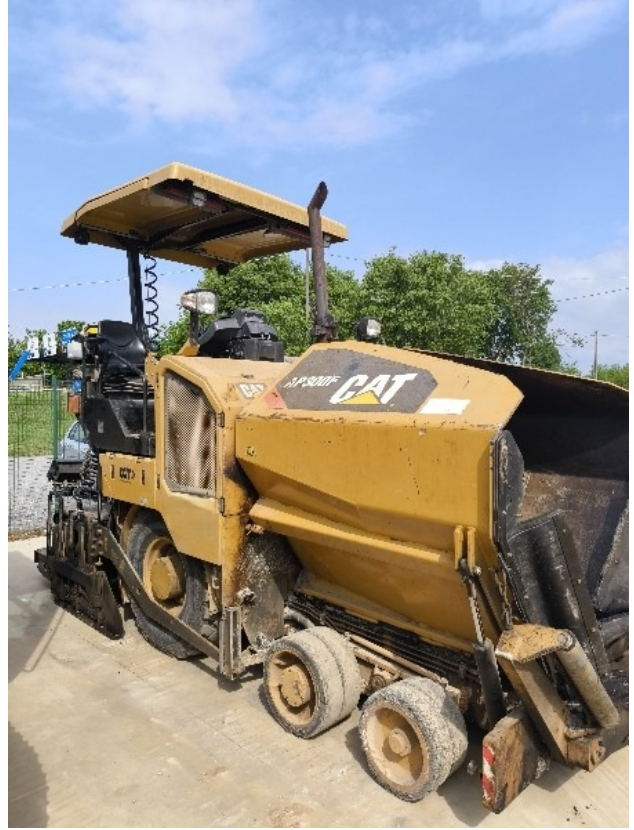
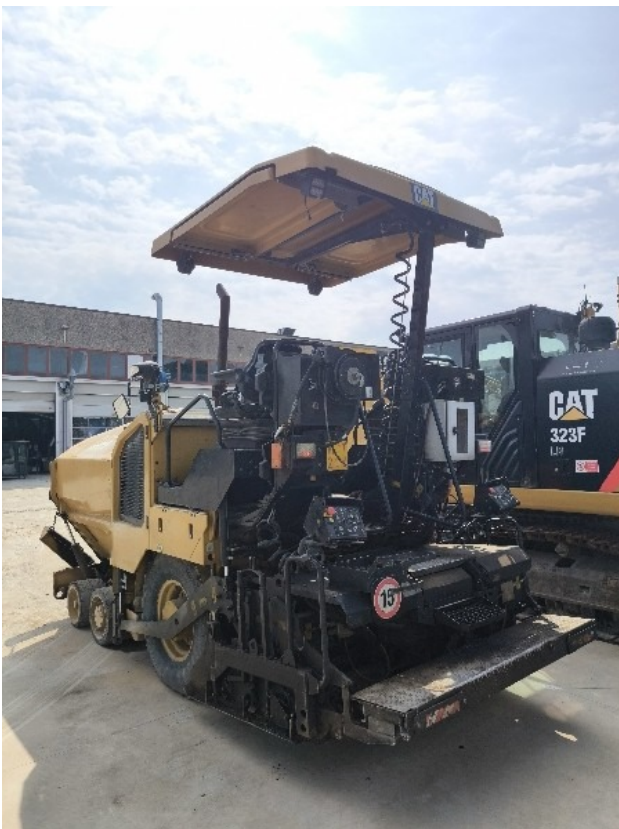
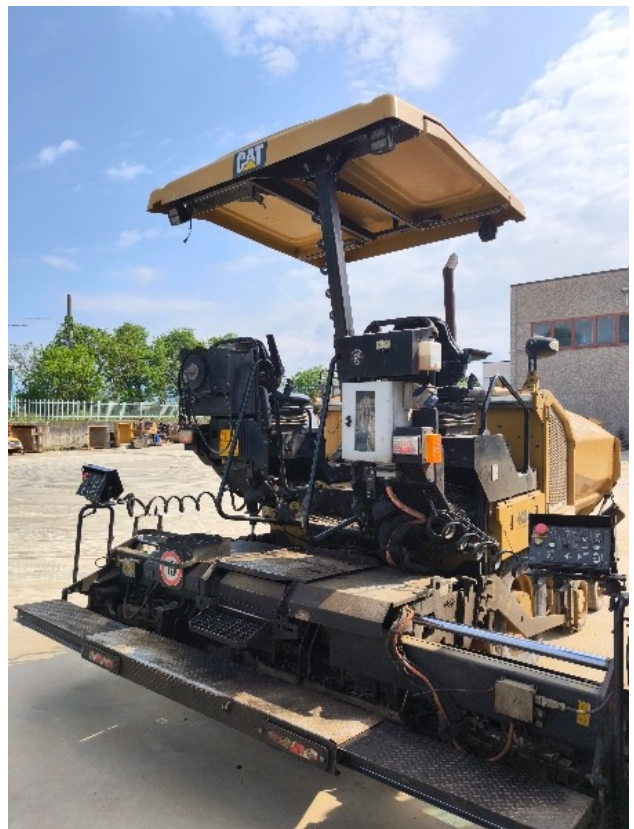
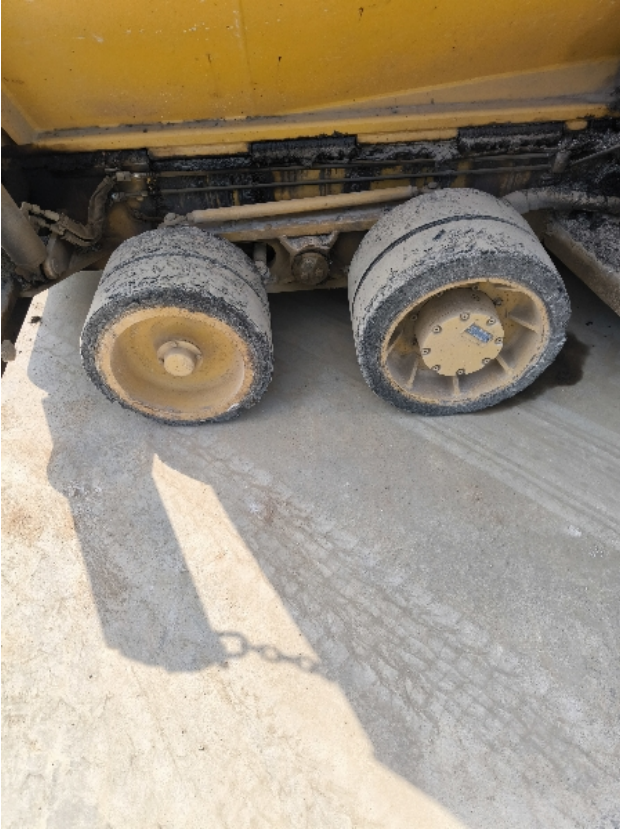
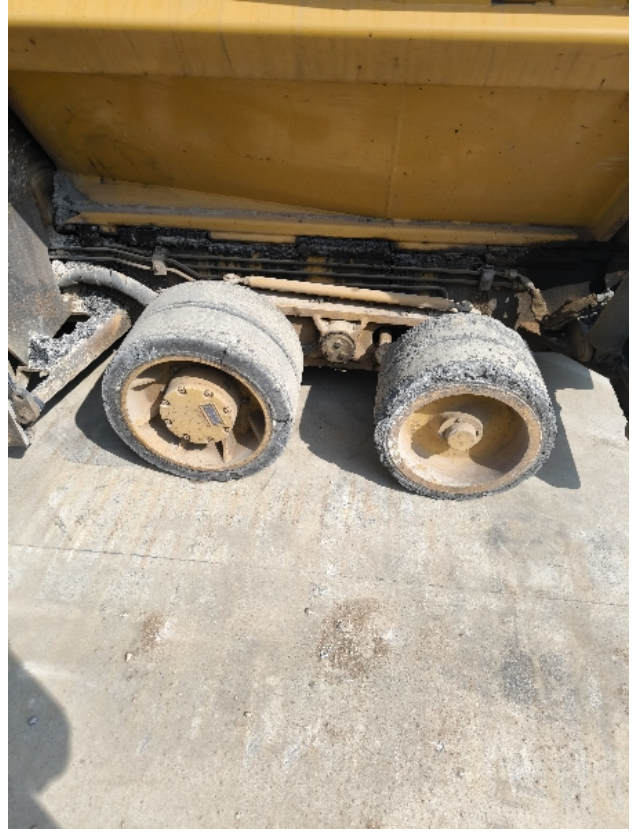
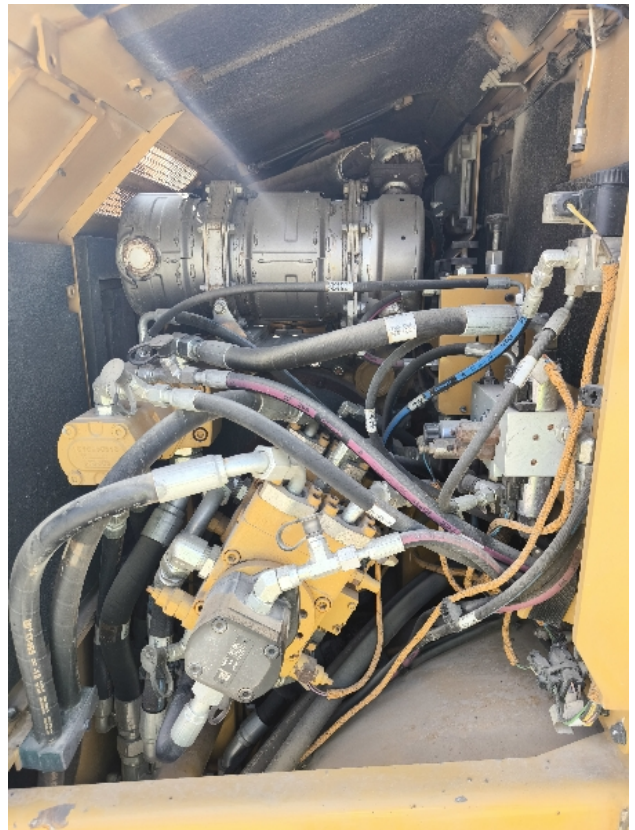
FOTOGRAFIE MACCHINA

◆ Condizioni della verniciatura:	Buono
◆ Condizioni Telaio / Strutture Metalliche:	Buono
◆ Residuo % Pneumatici / Carro:	50
◆ Residuo % Ruotini / Cushion:	50
◆ Condizioni Sedili:	Buono
◆ Condizioni Consolle, Strumenti e Postazione Operatore:	Buono
◆ Condizioni Pulsantiera / Comandi: postazione Rasatore:	Buono
◆ Condizione Tramogge:	Buono

◆ Apertura Idraulica apertura da minima a massima (mm.):	1,75 3,42
◆ Residuo % Suole:	20
◆ Residuo % Tamper:	20
◆ Residuo % Coclee:	20
◆ Residuo % Nastri:	20
◆ Residuo % Fondi	20
◆ Apertura massima Allargamenti (se presenti):	No

◆ Condizioni freni:	Buono
◆ Condizioni freno di Stazionamento:	Buono
◆ Condizioni luci e fanali:	Eccellente - non necessita riparazione
◆ Condizioni specchietti:	Eccellente - non necessita riparazione
◆ Condizioni scalette e corrimani:	Buono
◆ Condizioni telecamere:	Eccellente - non necessita riparazione
◆ Condizioni lampeggiante:	Presente e funzionante
◆ Sono state apportate modifiche ai comandi:	NO
◆ E' presente una leva di esclusione dei comandi:	SI
◆ Gli strumenti sono funzionanti e ben visibili con targhette che indicano funzioni:	SI
◆ Le cofanature sono complete e dotate di chiusura con chiave e bulloni:	SI
◆ Le tubazioni di tutti gli impianti senza rotture e/o screpolature:	SI
◆ Il vano batterie è protetto:	SI
◆ L'avvisatore acustico è funzionante:	SI
◆ Presenza passerelle:	Presente e funzionante
◆ Annotazioni su:	Catena dx da sostituire perché rotta
