## RAPPORTO DI VENDITA: CATERPILLAR 950GC - Matricola M5T01### - Anno 2019

Il presente rapporto riporta in sintesi le osservazioni emerse dall'ispezione tecnica che il nostro consulente ha effettuato sulla macchina.

**Modello:** 950GC

**Matricola:** M5T01###

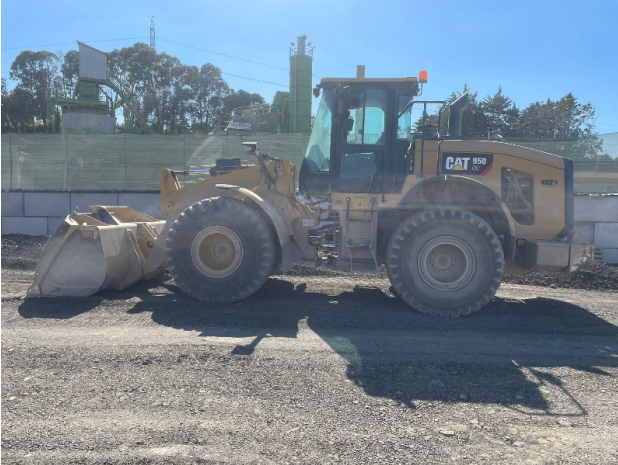
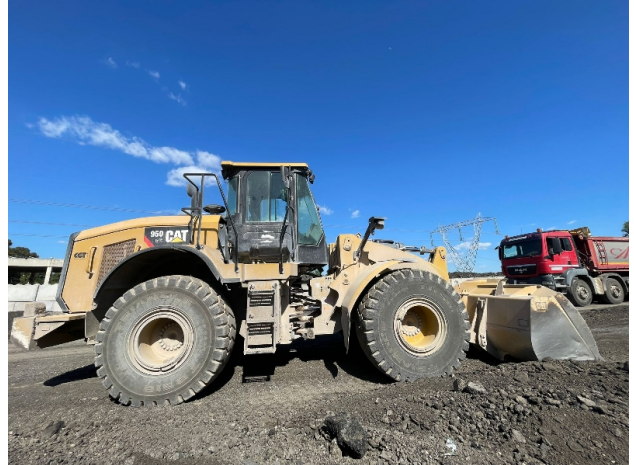
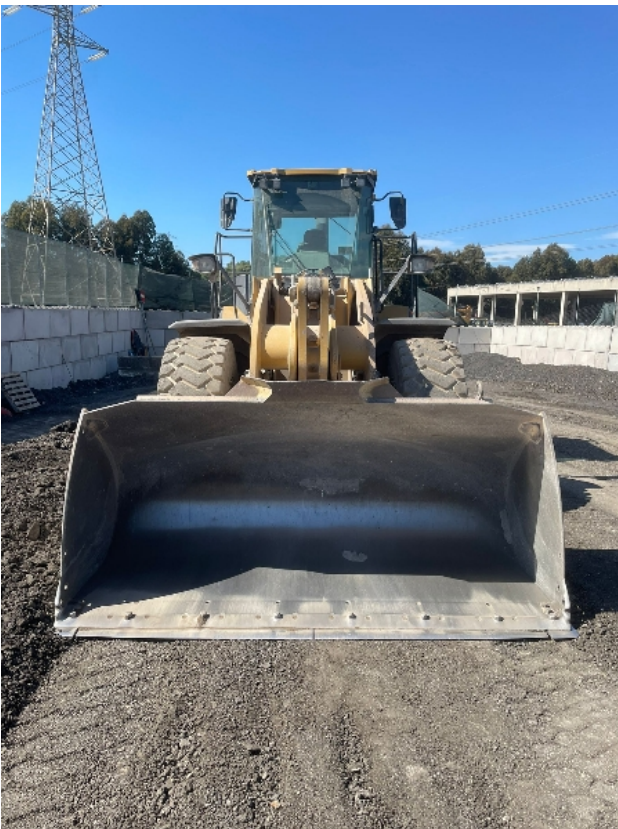
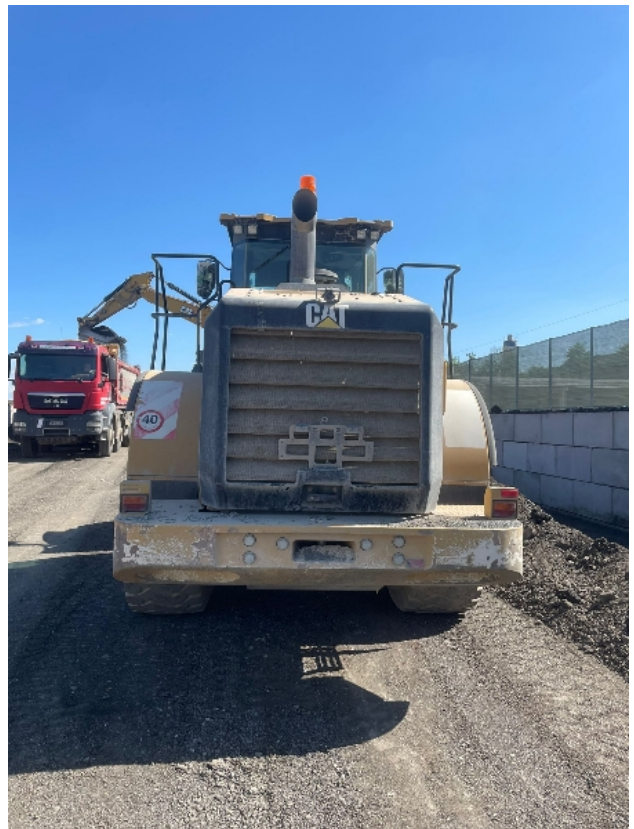
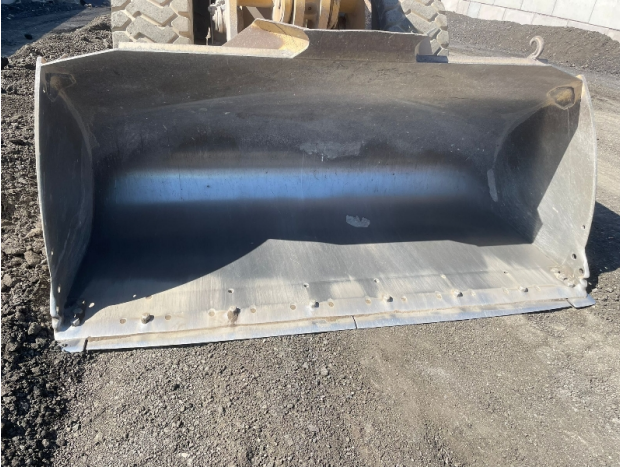
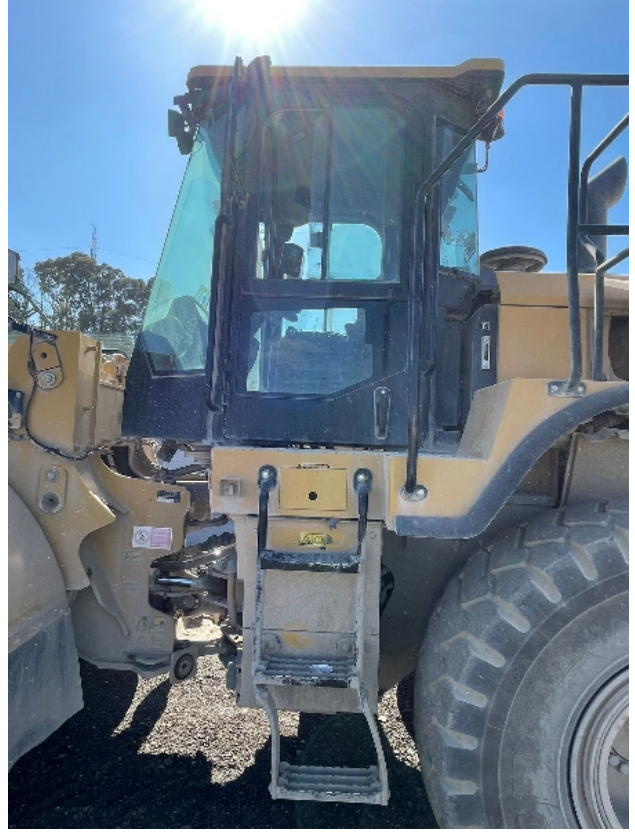
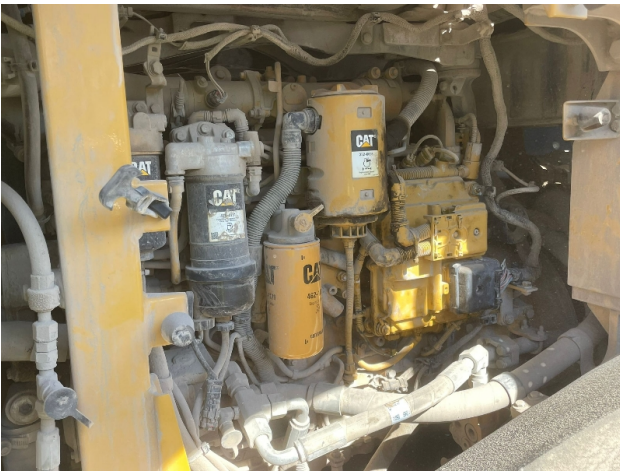
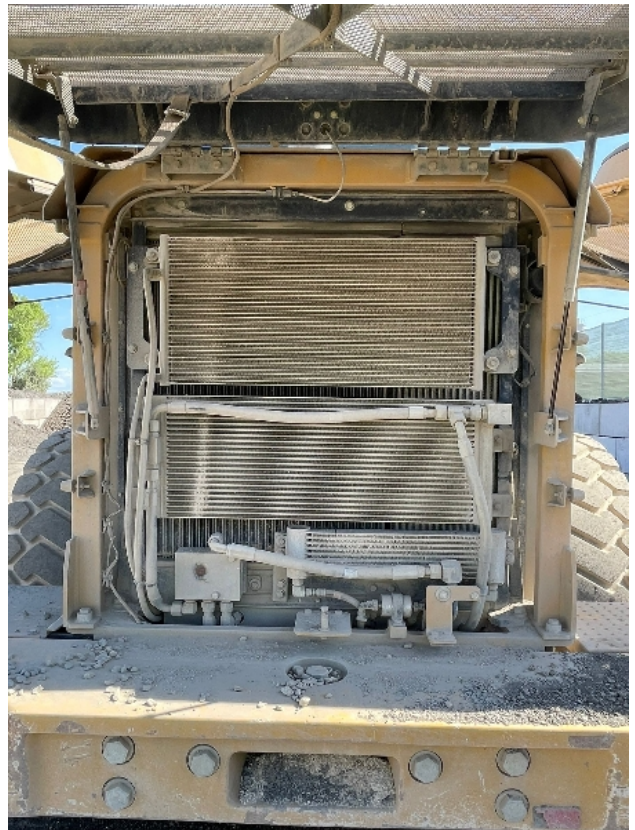
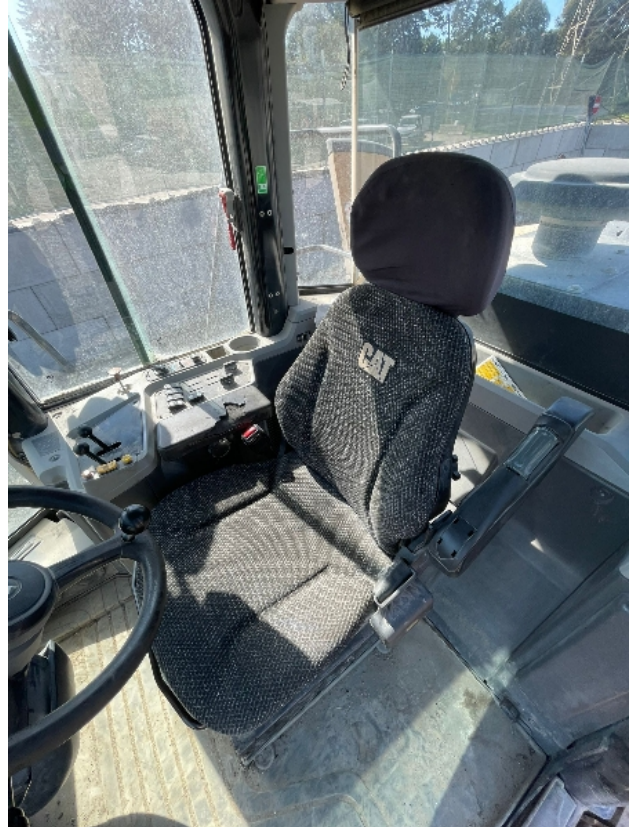
**FOTOGRAFIE MACCHINA**

- 
- ◆ Condizioni snodo centrale: Buono
- 
- ◆ Condizioni parafanghi: Scarso
- 
- ◆ Altre note da aggiungere: Qualche segno strusciature; segno su mascherone radiatore (vedi foto);
-

◆ Condizioni Benna & Get:	Scarso
◆ Condizioni Attacco rapido:	NA - Non Applicabile
◆ Funzionamento Impianto Ingrassaggio Automatico:	No
◆ Annotazioni su:	Benna con usure su tutte e 2 i fianchi;
