## RAPPORTO DI VENDITA: CATERPILLAR MH3026 - Matricola FB900#### - Anno 2018

Il presente rapporto riporta in sintesi le osservazioni emerse dall'ispezione tecnica che il nostro consulente ha effettuato sulla macchina.

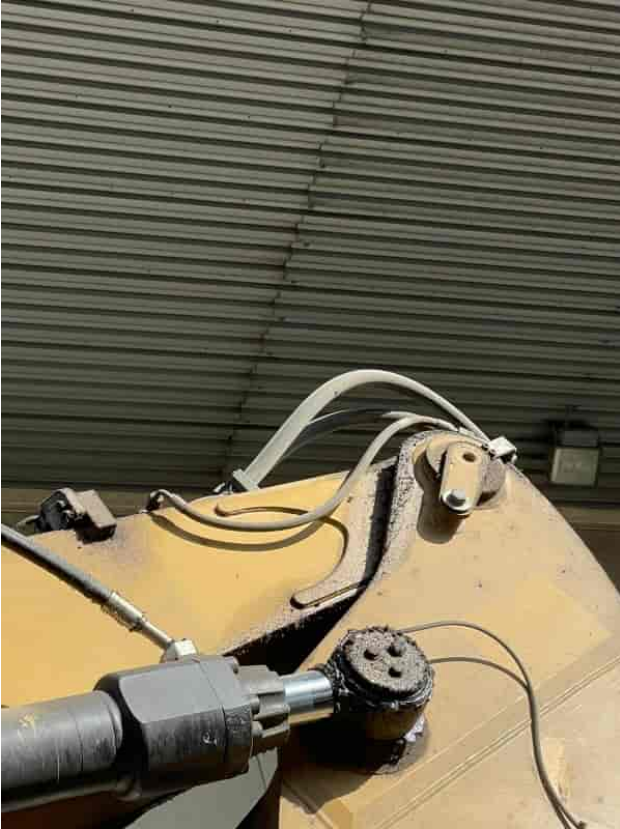
Foto

◆ Struttura braccio: Buono

PRESENZA SALDATURE, CRICCHE O RINFORZI : Sì

◆ Condizioni cilindri braccio:	Scarso
	PERDITE : No
◆ Condizioni cilindro avambraccio:	Buono
	PERDITE : No
◆ Condizioni cilindro benna/polipo:	Scarso
	PERDITE : Sì
◆ Condizione perni e boccole braccio (verifica gioco):	Buono
◆ Condizioni perni e boccole avambraccio - gioco:	Buono
◆ Condizioni perni e boccole benna - gioco:	NA - Non Applicabile
◆ Condizioni Benna/Polipo & Get:	NA - Non Applicabile
◆ Condizioni Attacco rapido:	NA - Non Applicabile
◆ Funzionamento Impianto Ingrassaggio Automatico:	Sì
◆ Annotazioni su:	NO POLIPO; Rinforzo su Boom su indicazione CAT; Giochi compatibili con le ore;

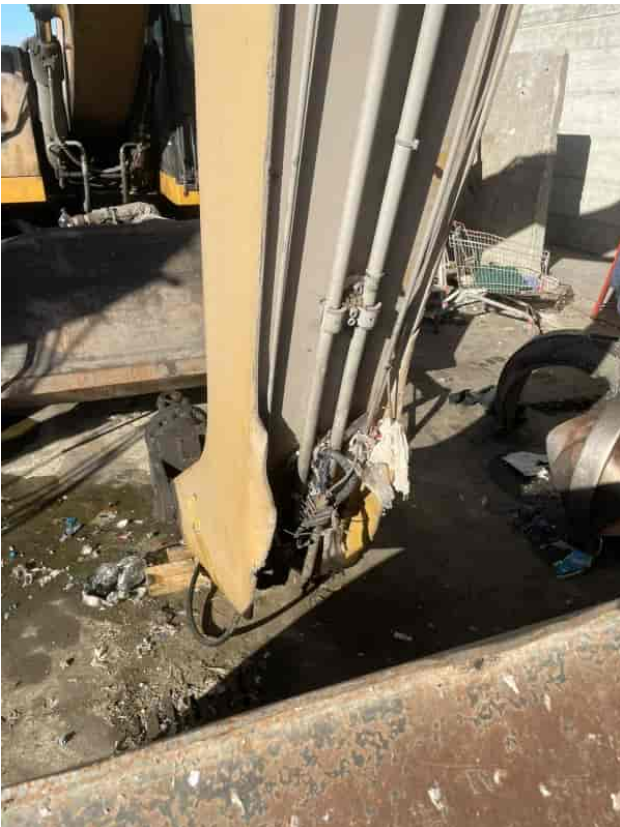
Foto

◆ Struttura avambraccio:

Scarso

PRESENZA SALDATURE, CRICCHE O RINFORZI : No
