RAPPORTO DI VENDITA: CATERPILLAR MH3024 - Matricola FB700814 - Anno 2021

Il presente rapporto riporta in sintesi le osservazioni emerse dall'ispezione tecnica che il nostro consulente ha effettuato sulla macchina.

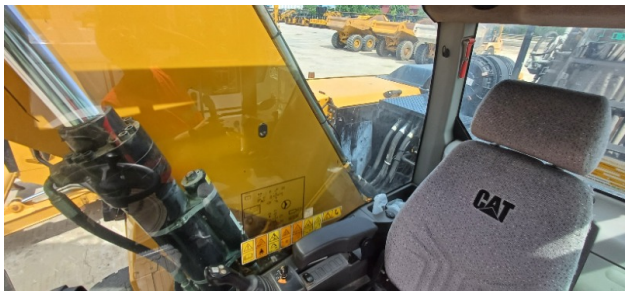
FOTOGRAFIE MACCHINA

- Condizioni della verniciatura: Molto Buono
- Condizioni del contrappeso: Molto Buono

- Condizioni del telaio/bumper: Molto Buono

Residuo gomme anteriori:	60
Residuo gomme posteriori:	60
