RAPPORTO DI VENDITA: CATERPILLAR 308 CR - Matricola GW802739 - Anno 2021

Il presente rapporto riporta in sintesi le osservazioni emerse dall'ispezione tecnica che il nostro consulente ha effettuato sulla macchina.

Modello: 308 CR

Matricola: GW802739

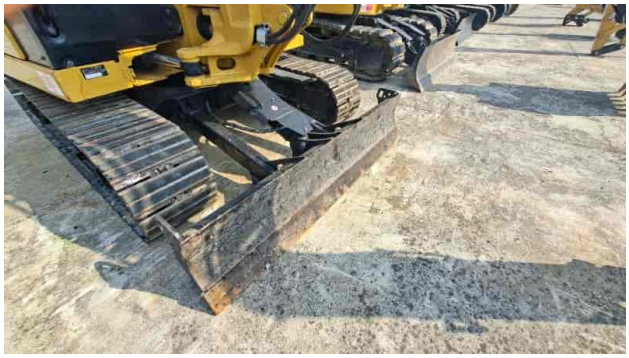
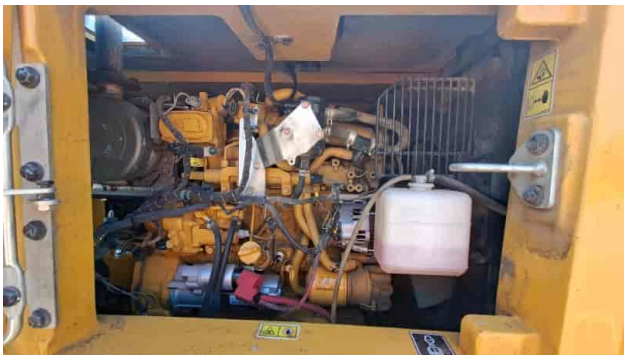
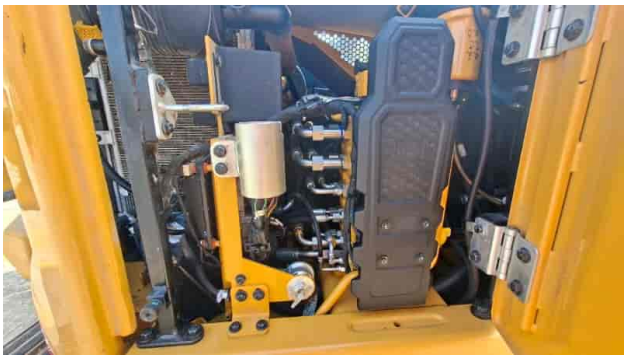
FOTOGRAFIE MACCHINA

Valutazione: ★★★☆☆

- Condizioni della verniciatura: Molto Buono
- Condizioni del contrappeso: Molto Buono
- Condizioni del telaio/bumper: Molto Buono

- Residuo ruote motrici: 60
- Residuo ruote folle: 60
- Residuo rulli superiori/inferiori: 60
- Residuo catene: 60
