RAPPORTO DI VENDITA: CATERPILLAR 315 NG - Matricola YDE00261 - Anno 2022

Il presente rapporto riporta in sintesi le osservazioni emerse dall'ispezione tecnica che il nostro consulente ha effettuato sulla macchina.

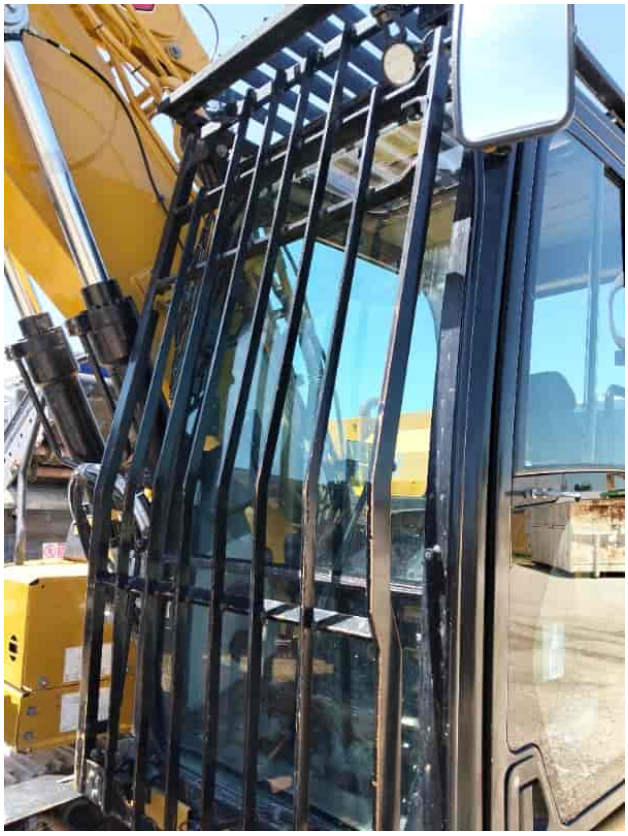
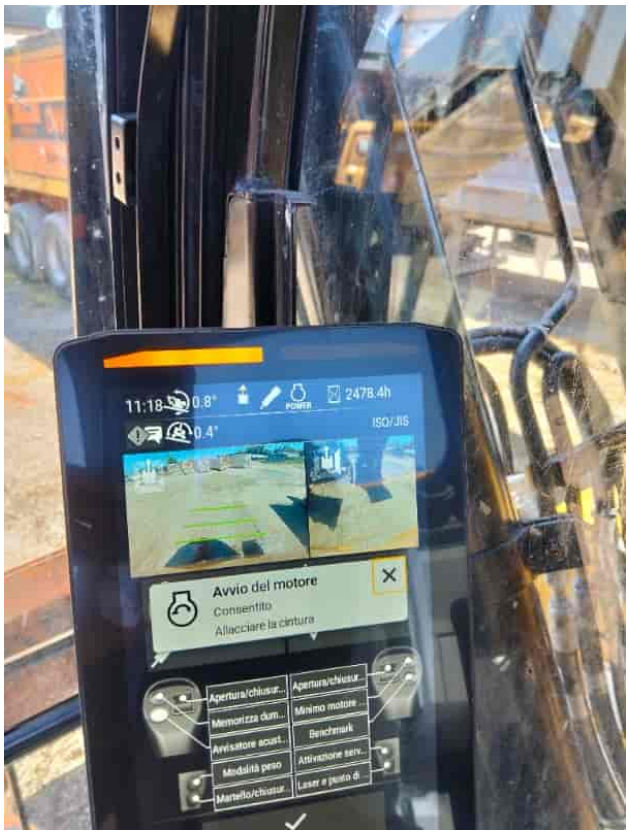
FOTOGRAFIE MACCHINA

Valutazione: ★★★☆☆

- Condizioni della verniciatura: Buono
- Condizioni del contrappeso: Buono
- Condizioni del telaio/bumper: Buono

- Residuo ruote motrici: 60
- Residuo ruote folle: 60
- Residuo rulli superiori/inferiori: 60
- Residuo catene: 60

- Condizioni sportello dx: Buono
- Condizioni longherone dx: Buono

- Condizioni portiera lato sx: Buono
- Condizioni sportello sx: Buono
- Condizioni longherone sx: Buono
- Condizioni cofanature/corazze inferiori: Presenti e integre

In quale stato è stata visionata la macchina:	Accesa e funzionante "al lavoro"
Condizioni di funzionamento motore:	Buono
Motore presenta perdite olio:	No
Motore presenta sfiato:	No
Presenza di acqua nell'olio:	No
Motore presenta fumosità:	No
Condizioni Radiatore:	Buono
Condizioni motorino di avviamento:	Buono
Condizione batterie e cavi:	Buono
Presenta guasti elettrici/elettronici:	No

Condizioni pompa idraulica:	Buono
Condizioni motore di rotazione:	Buono
Condizione motore di traslazione:	Buono
Conduzione riduttori finali:	Buono
Condizioni ralla:	Buono
	PRESENZA DI GIOCO : NO
Condizioni giunto idraulico:	Buono
	PRESENZA DI PERDITE : NO

Tenuta idraulica braccio (il braccio cala):	No
Struttura braccio:	Buono
PRESENZA SALDATURE, CRICCHE O RINFORZI :	No
Struttura avambraccio:	Buono
PRESENZA SALDATURE, CRICCHE O RINFORZI :	No
Condizioni delle tubazioni flessibili:	Buono
Condizioni cilindri braccio:	Buono
PERDITE :	No
Condizioni cilindro avambraccio:	Buono
PERDITE :	No
Condizioni cilindro benna:	Buono
PERDITE :	No
Condizione perni e boccole braccio (verifica gioco):	Buono
Condizioni perni e boccole avambraccio - gioco:	Buono
Condizioni perni e boccole benna - gioco:	Buono
Condizioni Benna & Get:	Buono
Condizioni Attacco rapido:	Buono
Funzionamento Impianto Ingrassaggio Automatico:	No

Lampeggiante presenta anomalie:	Sì
Luci e Tergicristalli presentano anomalie/malfunzionamenti:	Presenti e funzionanti
Condizioni climatizzatore/riscaldamento e stato filtri:	Presente e funzionante
Condizioni telecamera posteriore:	Presente e funzionante
