RAPPORTO DI VENDITA: CATERPILLAR 313 NG - Matricola NPY20236 - Anno 2022

Il presente rapporto riporta in sintesi le osservazioni emerse dall'ispezione tecnica che il nostro consulente ha effettuato sulla macchina.

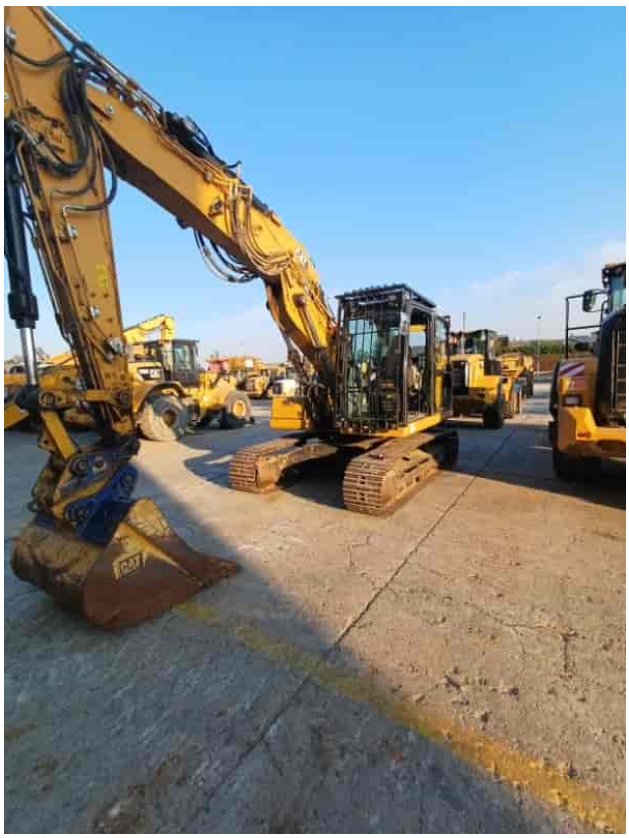
Valutazione: ★★★☆☆

Condizioni della verniciatura:	Buono
Condizioni del contrappeso:	Buono
Condizioni del telaio/bumper:	Buono
