RAPPORTO DI VENDITA: CATERPILLAR M325DMH - Matricola EDF02006 - Anno 2011

Il presente rapporto riporta in sintesi le osservazioni emerse dall'ispezione tecnica che il nostro consulente ha effettuato sulla macchina.

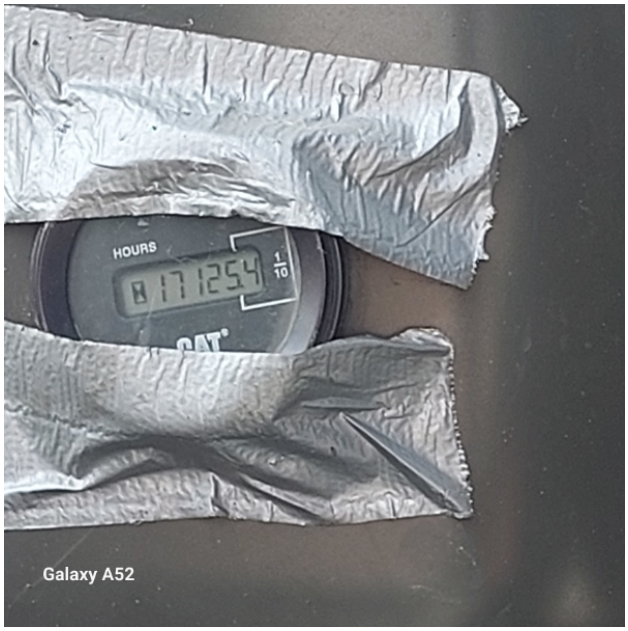
- Il contaore e': Funzionante
