SALES REPORT: CATERPILLAR 950M - SN XCJ20632 - Year 2021

This Report is a summary about observations cames out from technical inspection done by our specialised technician.

Model: 950M

Serial Number: XCJ20632

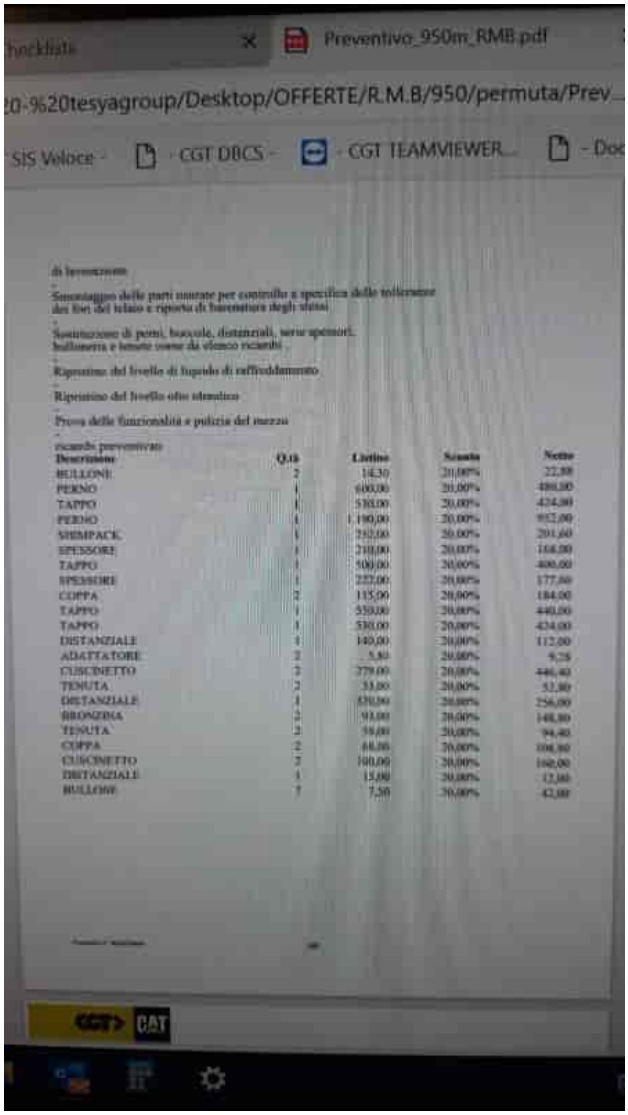
Needs painting? : No
- Frame/Bumper conditions: Good
- Door conditions: Good
- Central joint: Not working
- Fender/Mudguard conditions: Good

Other notes:	VEDERE PREVENTIVO DI RIPARAZIONE ALLEGATO

PREVENTIVO DI LAVORAZIONE SULLO SNODO DEL TELAIO

-
Scantonamento e rinspessimento dell'impianto dell'aria condizionata
-
Smontaggio e rimontaggio e controllo delle tubazioni idrauliche che collegano le due parti macchina
-
Sfilatura e rimontaggio dell'albero di trasmissione, delle linee elettriche della cabina e tra le parti del telaio
-
Sfilatura e rimontaggio del blocco cabina operatore dal mezzo
-
Scoppiettazione delle parti telaio asportate e protettura con posizionamento delle stesse in sicurezza per accesso alle zone

di lavorazione
-
Smontaggio delle parti usurate per controllo e specifica delle tolleranze dei fori del telaio e ripresa di bareatura degli stessi
-
Sostituzione di perni, boccole, distanziali, serie spessori, bullonera e tenute come da elenco ricambi
-
Ripristino del livello di liquido di raffreddamento
-
Ripristino del livello olio idraulico
-
Prova delle funzionalità e pulizia del mezzo
-
ricambi preventivati
