RAPPORTO DI VENDITA: CATERPILLAR AP300F - Matricola WHY00204 - Anno 2018

Il presente rapporto riporta in sintesi le osservazioni emerse dall'ispezione tecnica che il nostro consulente ha effettuato sulla macchina.

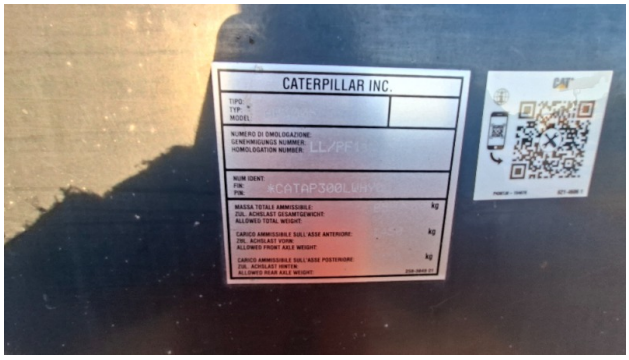
FOTOGRAFIE MACCHINA

Condizioni della verniciatura:	Buono
Condizioni Telaio / Strutture Metalliche:	Buono

Residuo % Pneumatici / Carro:	50
Residuo % Ruotini / Cushion:	50
Condizioni Sedili:	Buono
Condizioni Consolle, Strumenti e Postazione Operatore:	Buono
Condizioni Pulsantiere / Comandi: postazione Rasatore:	Buono
Condizione Tramogge:	Buono
