RAPPORTO DI VENDITA: CATERPILLAR 303 E CR - Matricola SGE00505 - Anno 2017

Il presente rapporto riporta in sintesi le osservazioni emerse dall'ispezione tecnica che il nostro consulente ha effettuato sulla macchina.

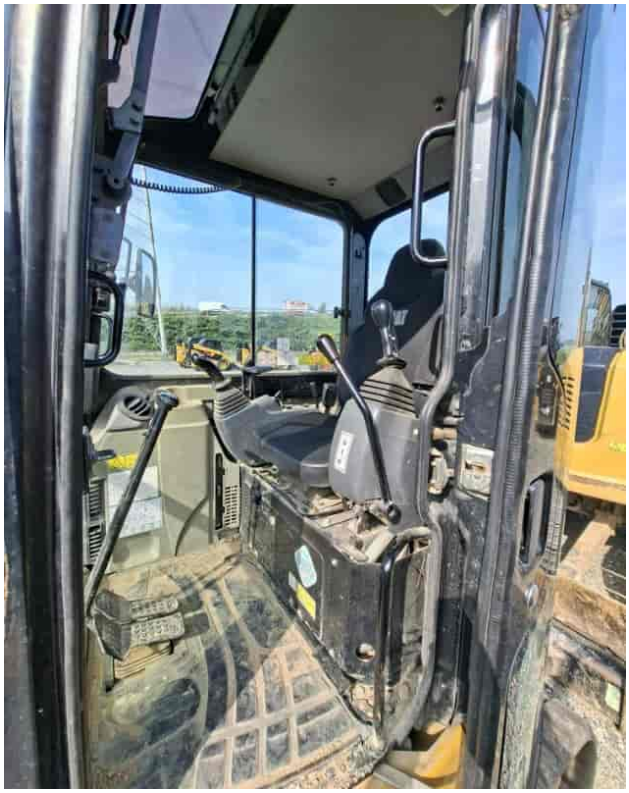
- Il contaore è: Funzionante
