RAPPORTO DI VENDITA: CATERPILLAR 962G2 - Matricola BAB00765 - Anno 2005

Il presente rapporto riporta in sintesi le osservazioni emerse dall'ispezione tecnica che il nostro consulente ha effettuato sulla macchina.

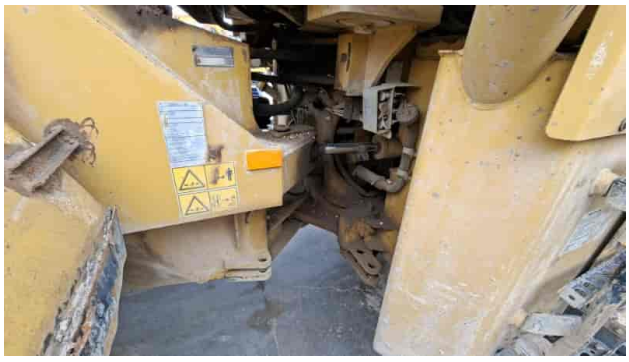
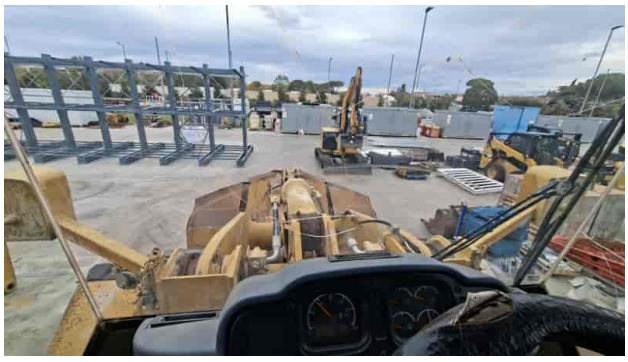
FOTOGRAFIE MACCHINA

- Il contaore e': Funzionante
