RAPPORTO DI VENDITA: CATERPILLAR 962M - Matricola F2T00610 - Anno 2017

Il presente rapporto riporta in sintesi le osservazioni emerse dall'ispezione tecnica che il nostro consulente ha effettuato sulla macchina.

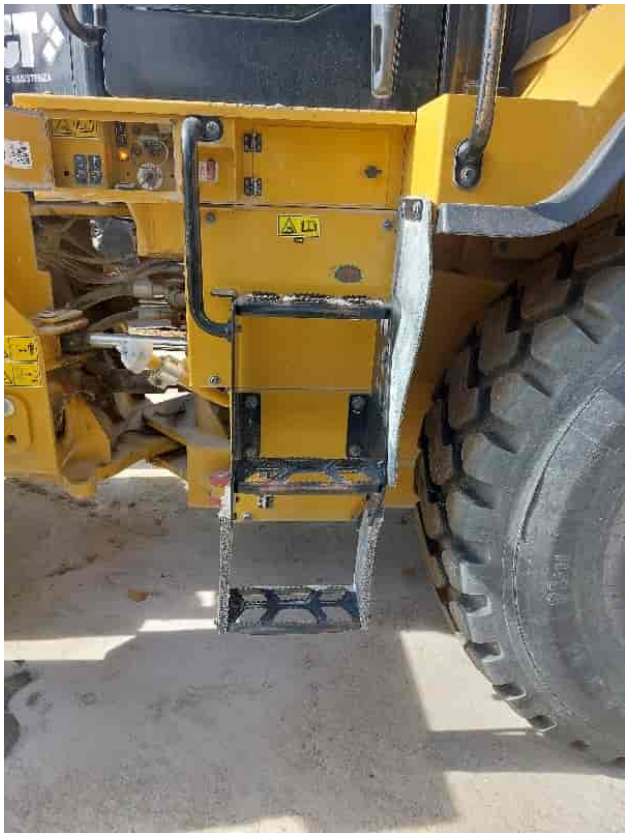
- Il contaore e': Funzionante
