RAPPORTO DI VENDITA: CATERPILLAR 310 - Matricola GWT01### - Anno 2021

Il presente rapporto riporta in sintesi le osservazioni emerse dall'ispezione tecnica che il nostro consulente ha effettuato sulla macchina.

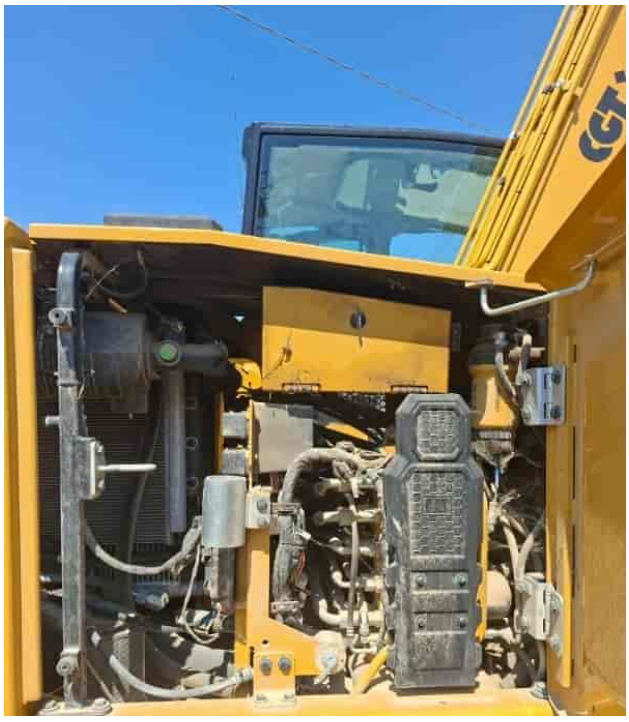
- Il contaore è: Funzionante
