RAPPORTO DI VENDITA: CATERPILLAR 306 CR - Matricola 6G604167 - Anno 2021

Il presente rapporto riporta in sintesi le osservazioni emerse dall'ispezione tecnica che il nostro consulente ha effettuato sulla macchina.

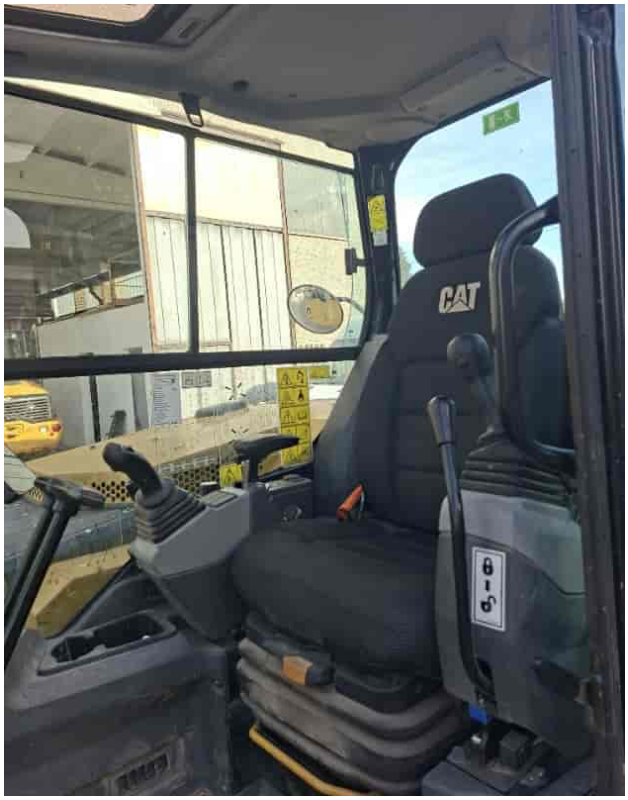
- Il contaore è: Funzionante

MODEL 306CR
BUILD 07A
PRODUCT IDENTIFICATION NUMBER
CAT0306K6G604167
CATERPILLAR
CATERPILLAR INC.
PEORIA, IL 61629
USA
MADE IN USA
OF DOMESTIC AND FOREIGN COMPONENTS
ISSUE 1
