RAPPORTO DI VENDITA: CASE WX168#CASE - Matricola NZLB05005 - Anno 2019

Il presente rapporto riporta in sintesi le osservazioni emerse dall'ispezione tecnica che il nostro consulente ha effettuato sulla macchina.

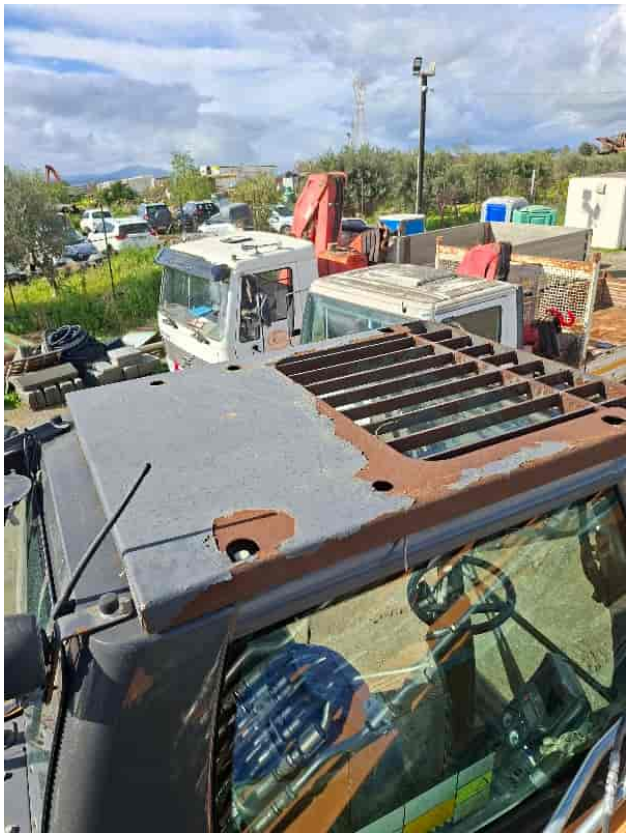
Condizioni della verniciatura:	Scarso
Condizioni del contrappeso:	Buono
	NECESSITA DI VERNICIATURA? : NO
Condizioni del telaio/bumper:	Buono

Condizioni longherone dx:	Buono
Altre anomalie	molta ruggine su cofano motore e sup. cabina

SE SI, AGGIUNGERE DETTAGLI : selettore regime motore da sostituire gia' ordinato

PERDITE : No
- Condizione perni e boccole braccio (verifica gioco): Buono
- Condizioni perni e boccole avambraccio - gioco: Buono
- Condizioni perni e boccole benna - gioco: Buono
- Condizioni Benna/Polipo & Get: Buono
- Condizioni Attacco rapido: Buono
- Funzionamento Impianto Ingrassaggio Automatico: No
- Annotazioni su: lieve gioco boccola benna

Altre note da aggiungere : manca visore telecamera su leva escusione comandi molla di ritorno da riparare
- Lampeggiante presenta anomalie: Sì
- Luci e Tergicristalli presentano anomalie/malfunzionamenti: Presenti e funzionanti
- Condizioni climatizzatore/riscaldamento e stato filtri: Presente e funzionante
- Condizioni telecamera posteriore: Presente e non funzionante

- Condizioni freni: Molto Buono
- Condizioni freno di Stazionamento: Buono
- Condizioni vetri: Rotto o Scheggiato - necessita riparazione

Condizioni luci e fanali:	Eccellente - non necessita riparazione
Condizioni specchietti:	Eccellente - non necessita riparazione
Condizioni scalette e corrimani:	Scarso
Condizioni telecamere:	Rotto o Scheggiato - necessita riparazione
Condizioni lampeggiante:	Presente e funzionante
Condizioni cinture di sicurezza:	Presente e scaduta
Sono state apportate modifiche ai comandi:	NO
E' presente una leva di esclusione dei comandi:	SI
SE NO, LE LEVE DI COMANDO SONO PROTETTE CONTRO IL FUNZIONAMENTO ACCIDENTALE? :	NO
Gli strumenti sono funzionanti e ben visibili con targhette che indicano funzioni:	SI
Le cofanature sono complete e dotate di chiusura con chiave e bulloni:	SI
Le tubazioni di tutti gli impianti senza rotture e/o screpolature:	SI
Il vano batterie è protetto:	SI
L'avvisatore acustico è funzionante:	SI
Presenza passerelle:	Presente e funzionante
Annotazioni su	una scatta da addrizzare
