RAPPORTO DI VENDITA: CATERPILLAR 120M - Matricola B9C01419 - Anno 2016

Il presente rapporto riporta in sintesi le osservazioni emerse dall'ispezione tecnica che il nostro consulente ha effettuato sulla macchina.

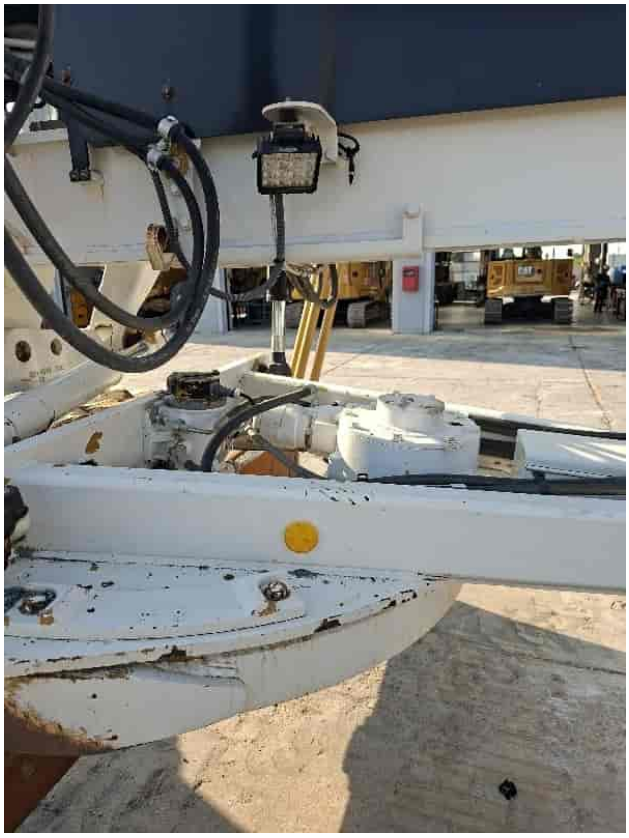
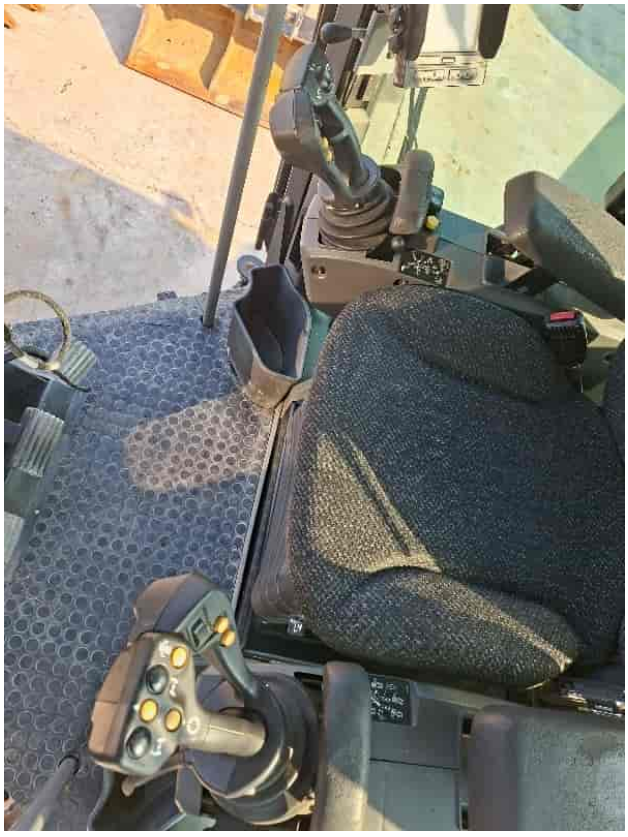
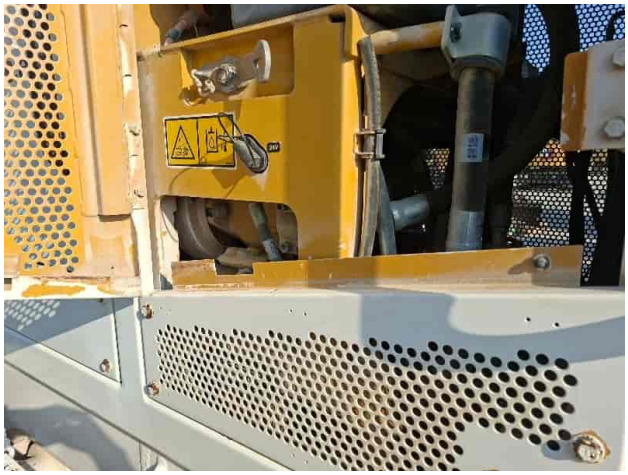
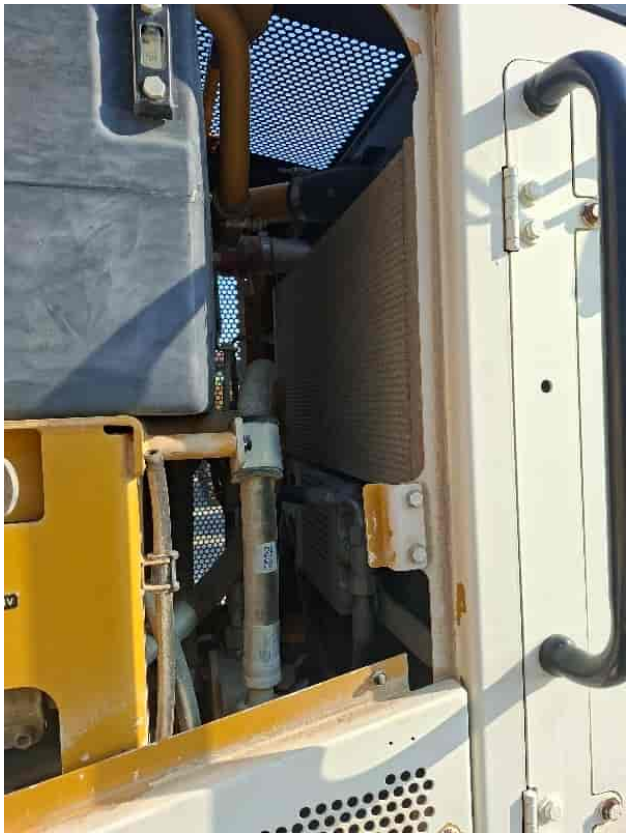
- Il contaore e': Funzionante
