RAPPORTO DI VENDITA: CATERPILLAR 313FGC - Matricola GJD10081 - Anno 2017

Il presente rapporto riporta in sintesi le osservazioni emerse dall'ispezione tecnica che il nostro consulente ha effettuato sulla macchina.

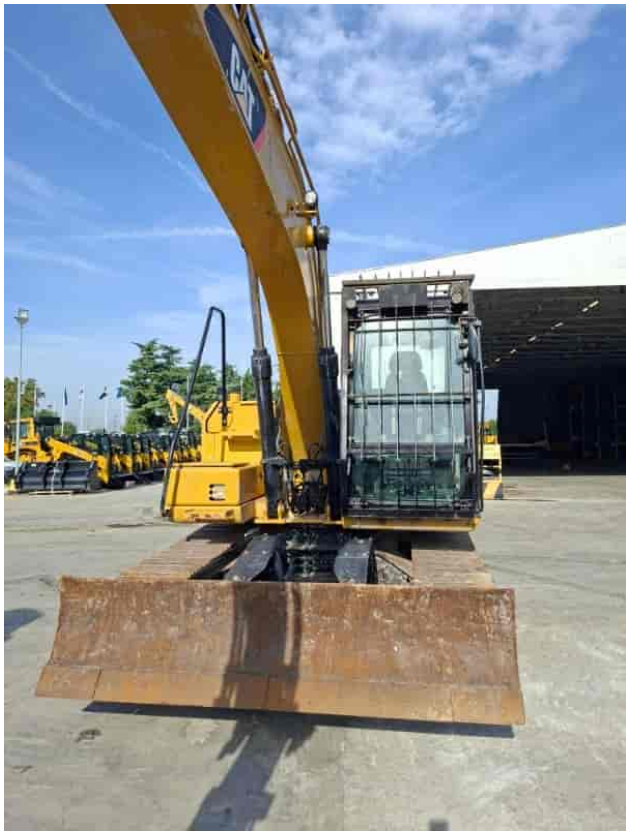
- Il contaore è: Funzionante
