RAPPORTO DI VENDITA: CATERPILLAR 323F - Matricola MFY20092 - Anno 2018

Il presente rapporto riporta in sintesi le osservazioni emerse dall'ispezione tecnica che il nostro consulente ha effettuato sulla macchina.

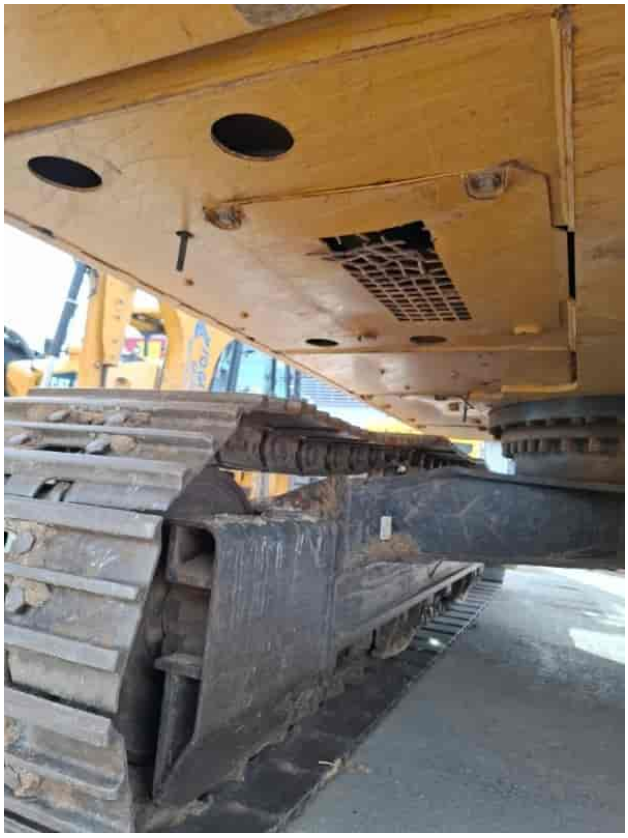
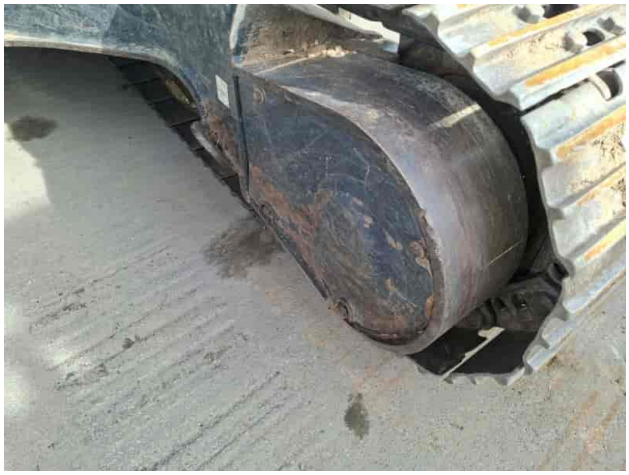
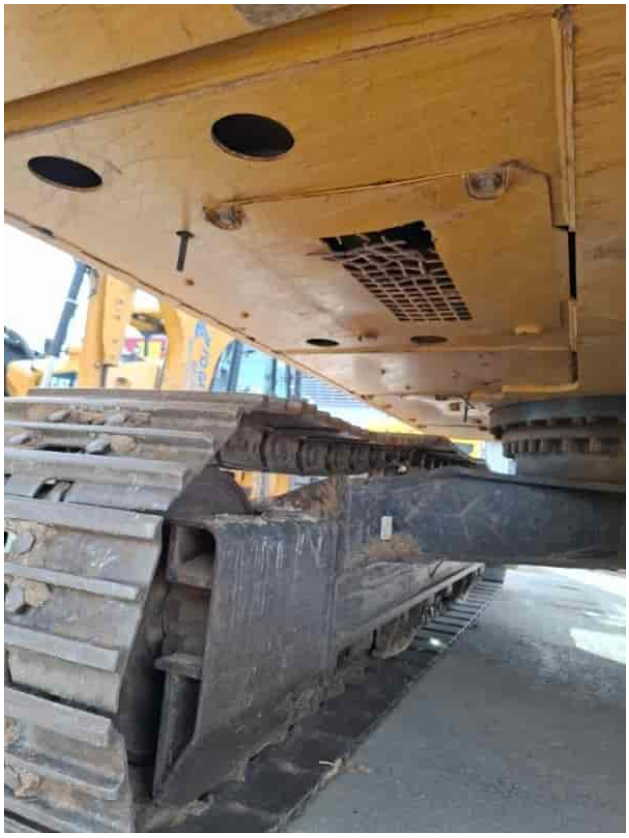
- Il contaore è: Funzionante

Condizioni della verniciatura:	Buono
Condizioni del contrappeso:	Buono
Condizioni del telaio/bumper:	Buono

Condizioni sportello dx:	Scarso
Condizioni longherone dx:	Scarso
Altre anomalie	piccola ammaccatura
